SEGELFLYGETS TEKNISKA MEDDELANDE
LUFTVÄRDIGHETSDIREKTIV

L-1004

SZD-22C Mucha Std
SZD-25A Lis

INFÖRANDE AV MARKERING AV LÅSLÄGE HOS VINGBULT

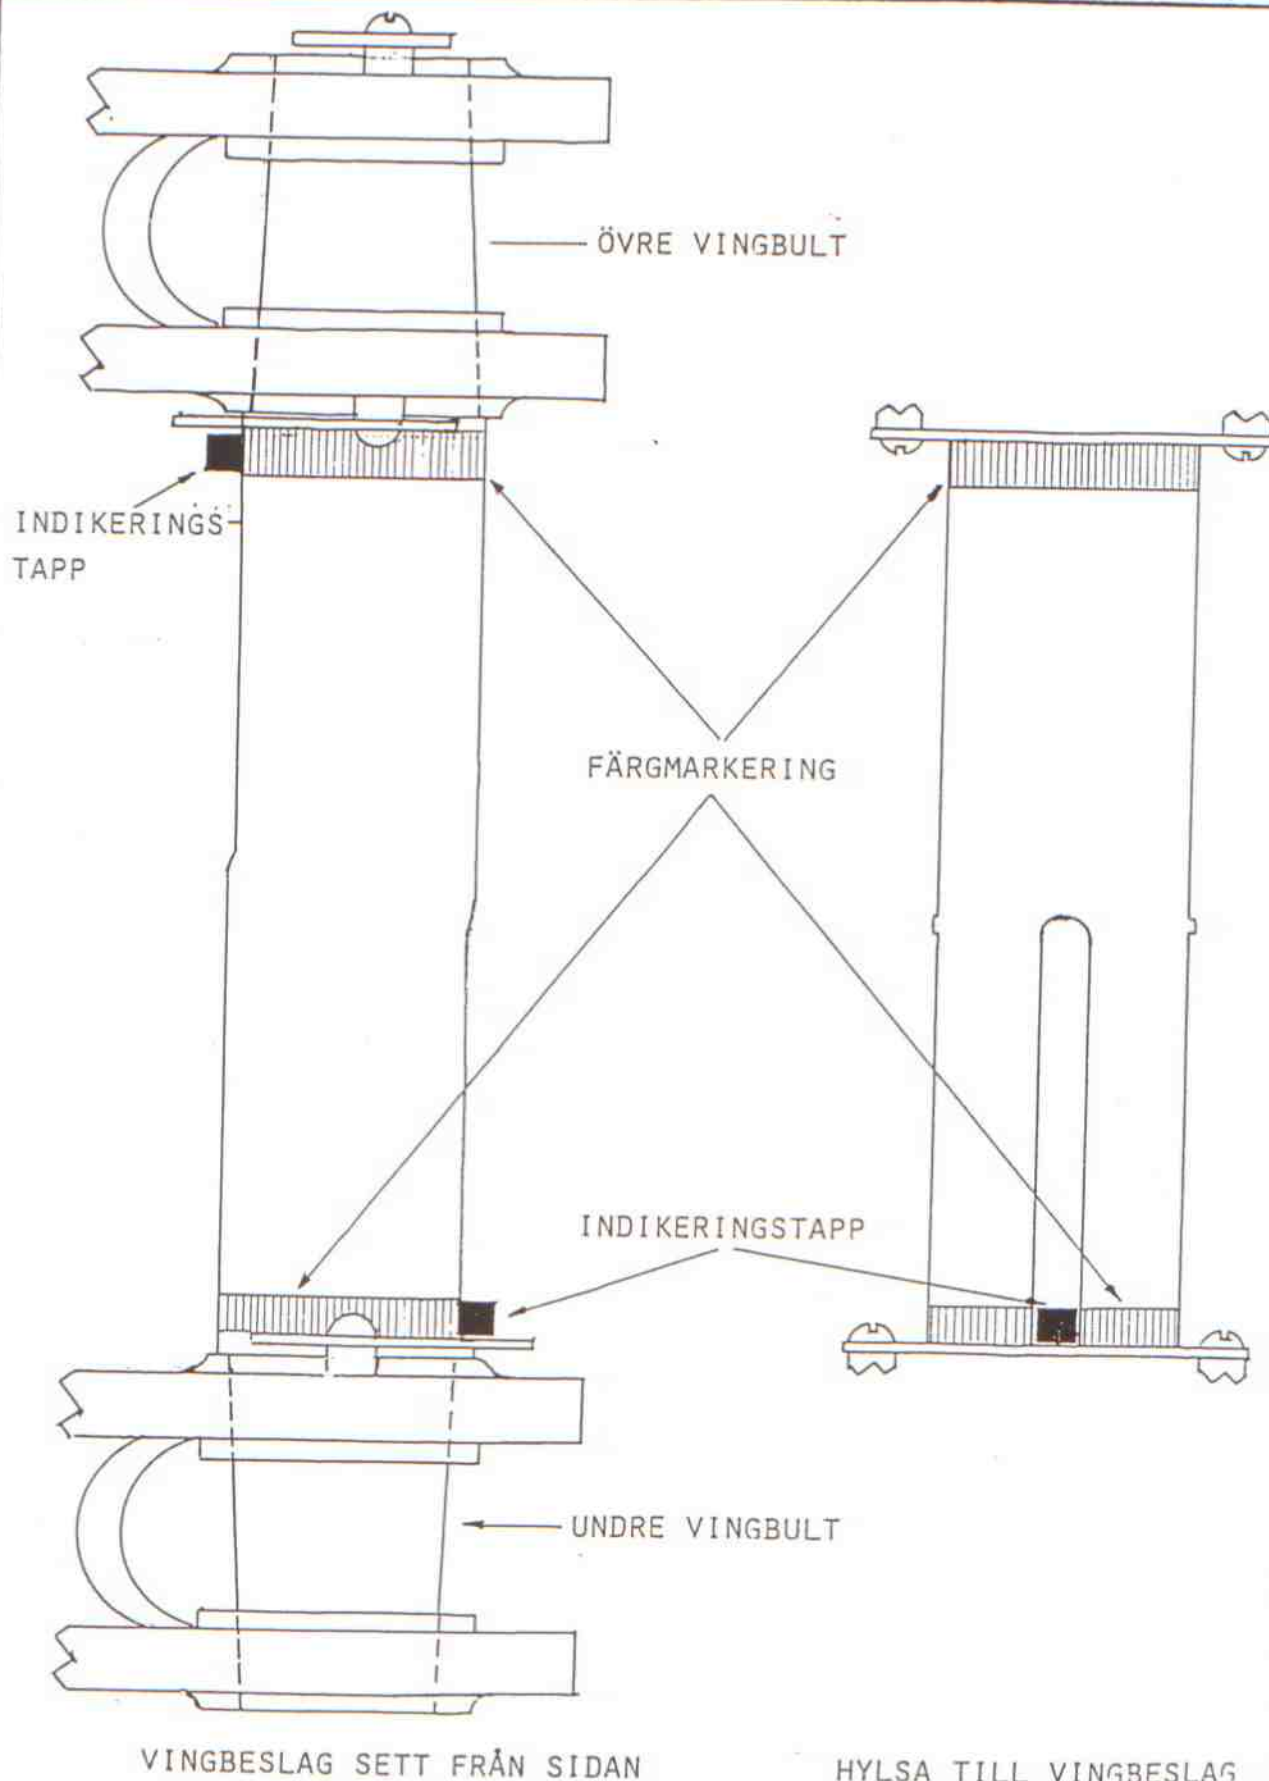
I samband med inträffade haverier har konstaterats att undre vingbulten ej gått i låst läge. Vingen har under starten lossat från undre beslaget och vikts uppåt, varvid segelflygplanet rollat över åt den lossade vingens håll och havererat.

Övre och undre vingbultens indikeringsstapp, som löper i ett spår i vingbulthylsan, målas med röd färg..

På båda vingarnas vingbulthylsor anbringas intill vingbeslaget med röd färg ett rött band runt hylsan, med bredden 6 mm. Bandet skall placeras på såväl övre som undre delen av hylsan och markera bultarnas låsläge.

Se fig 1 i bilaga.
