SEGELFLYGETS TEKNISKA MEDELANDE
LUFTVÄRDIGHETSDIREKTIV

L - 1014A

PIK-20, B och D

FÖRSTORING AV URTAG I FLYGPLANSKROPP FÖR BOGSERKOPPLING TOST G 73/72.

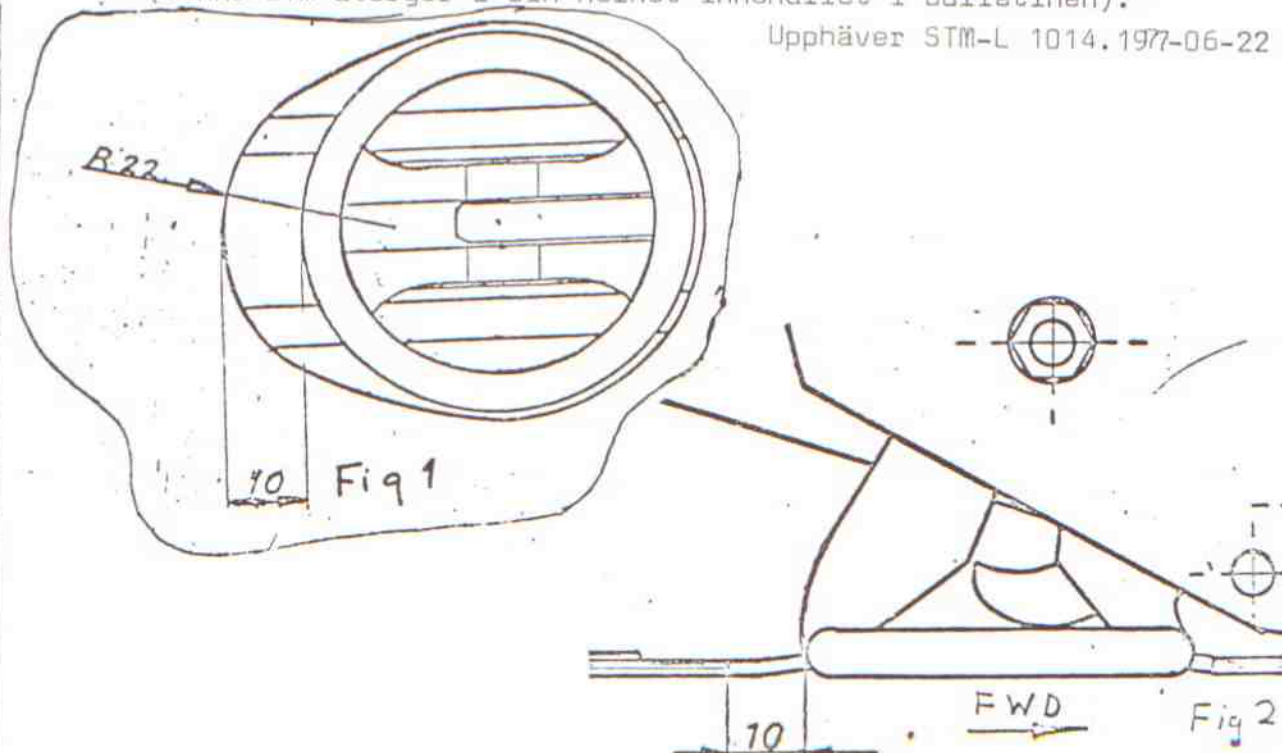
Urtag i för tyngdpunktskoppling Tost Europa G 73/72 i flygplanskropp.

Det har konstaterats att den automatiska återgången av kopplingen icke fungerat tillfredställande i kombination med det nya ringparet Tost 60.290 LN 65091 beroende på för liten öppning i kroppsskalet för bogserkopplingen.

Hålet i kroppen skall förstöras i enlighet med figur 1 och figur 2. Återgången hos kopplingen skall därefter kontrolleras tillsammans med alla använda ringpar.
