SEGELFLYGETS TEKNISKA MEDDELANDE  
LUFTVÄRDIGHETSDIREKTIV

L-1017

PIK 20, PIK 20 B

## KONTROLL AV TOLERANS I MANÖVERREGLAGE FÖR KLAFF

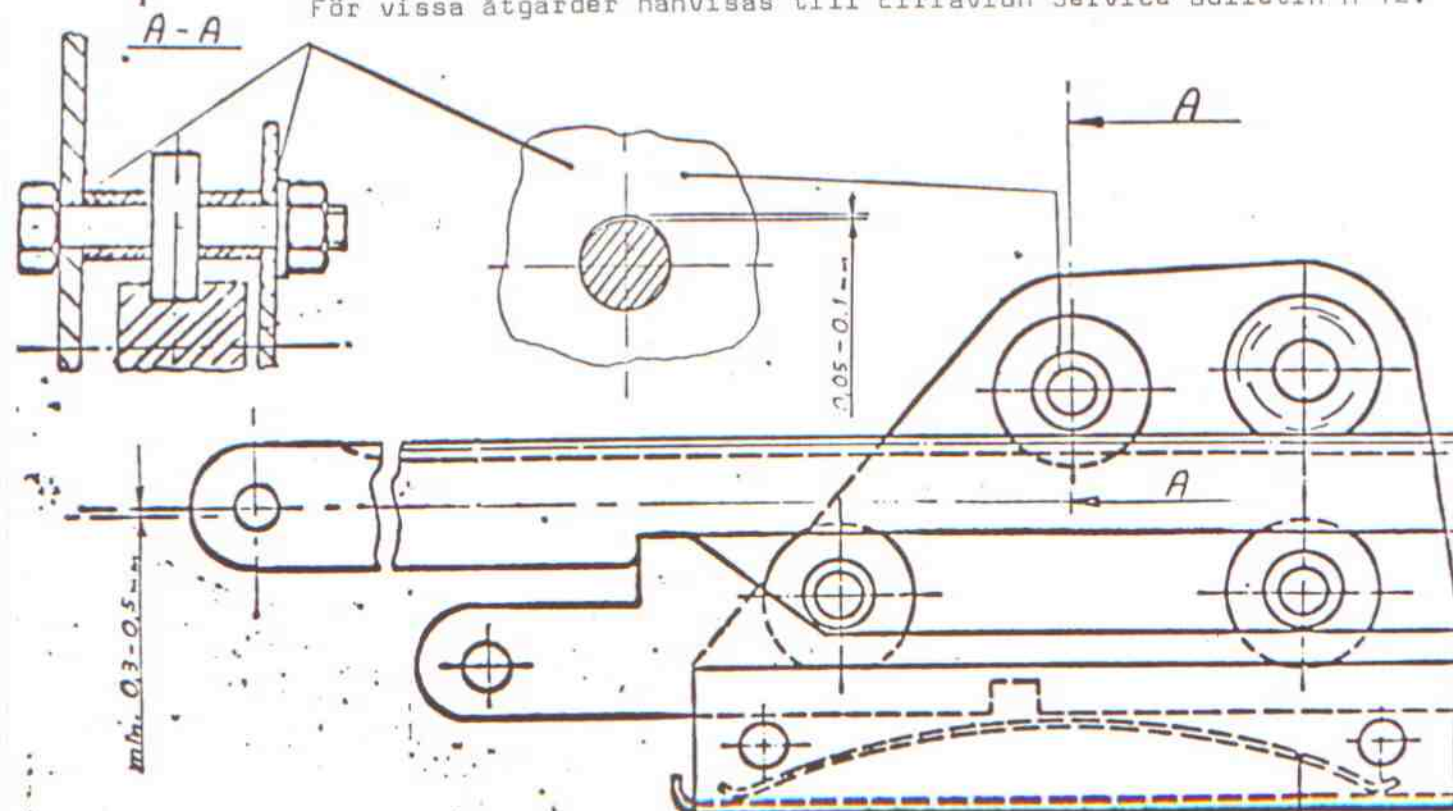
Vissa felfunktioner hos stödlagren för stötstängan i vridmekanismen till klaffen har konstaterats (gäller både med och utan koplade klaffar), beroende på smuts på kuggstängan och alltför liten tolerans mellan lager och kuggstång. (Se fig 1). Partiklar från skadat stödlager kan låsa klaffmekanismen.

4.6 Fila försiktigt bort 0,05 - 0,1 mm från hålet i sidoplåten för axeln till stödlagret (med fin fil  $\varnothing$  5,0 - 5,5 mm). Se fig 1. Kontrollera resultatet med bulsten.
