SEGELFLYGETS TEKNISKA MEDDELANDE
LUFTVÄRDIGHETSDIREKTIV

L-1018

Scheibe Motor

KONTROLL AV SVETSFOG I BAKRE UPPHÄNGNINGSBULT FÖR STABILISATOR

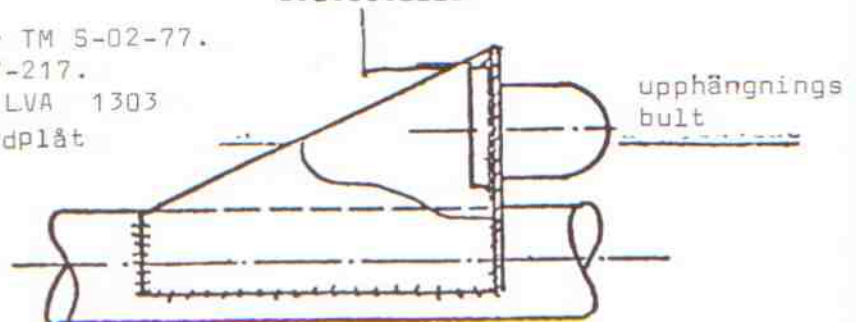
bakre upphängningsbult stabilisator på kroppen

I ett fall har konstaterats att lagerbulten, som är insvetsad i ett beslag, har lossat.

- Demontera höjdrodret.
- Kontrollera med lätta slag på bultändan med en plasthammare om bulten ännu sitter kvar i sitt fäste. Konstateras en fjädrande rörelse är svetsfogen icke korrekt. Konstateras felaktig svetsfog förfäres enligt moment c och d.
- Skär upp den betande stödplåten, varvid bultskallen blir åtkomlig. Svetsa samman bultskallen och hållaren. (TIG-svets svetstråd 1.7734.2)
- Svetsa på stödplåten, korrossionsbehandla och måla den.
