SEGELFLYGETS TEKNISKA MEDOELANDE
LUFTVÄRDIGHETSDIREKTIV

L-1020

Astir CS

MONTERING AV BRICKA TILL LINTRISSA FÖR URKOPPLINGSLINA

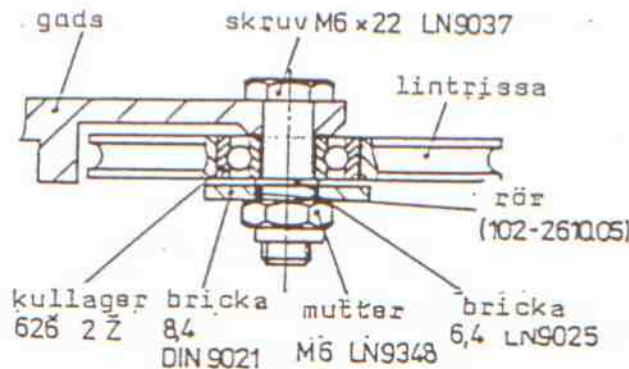
2. Det har konstaterats i drift att lintrissan vid sidkrafter har kunnat förflytta sig i sidled varvid risk förefinns att linan kan hoppa av trissan.

3.1 Kontrollera om brick 8,4 DIN 9021 och rör 102-2610.05 i enlighet med skiss är monterade på den bakre lintrissan vid landställschaktet samt på den främre lintrissan under instrumentbrädan.

3.2 Saknas bricka 8,4 DIN 9021 och rör 102-2610.05 skall nya brickor och nya rör monteras. Därefter skall ny skruv M 6 LN9025 påskruvas.
