SEGELFLYGETS TEKNISKA MEDDELANDE  
LUFTVÄRDIGHETSDIREKTIV

L - 1021

Astir CS

Införande av stopp för begränsning av skevroderutslag.

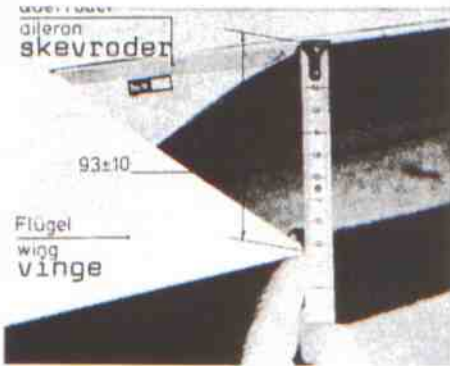
5 Skevroderutslag uppåt vid uppmonterat segelflygplan

Med monterat segelflygplan kontrolleras om de i inställningsdata angivna skevroderutslagen överensstämmer (foto 5 och 6). Mätning utföres med höjroder i neutralläge.

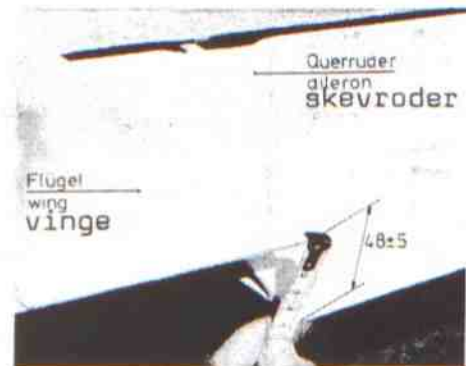
6 Skevroderutslag nedåt vid uppmonterat segelflygplan

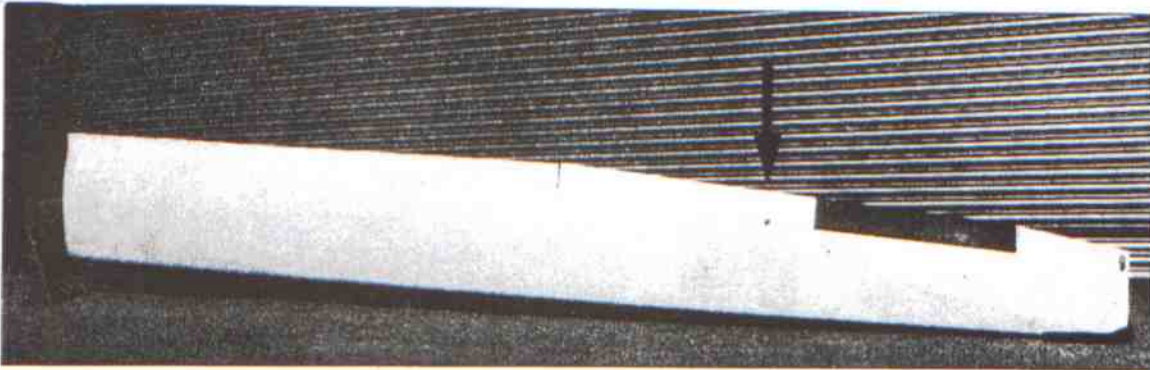
1 Plats för inbyggnad av stoppbygel

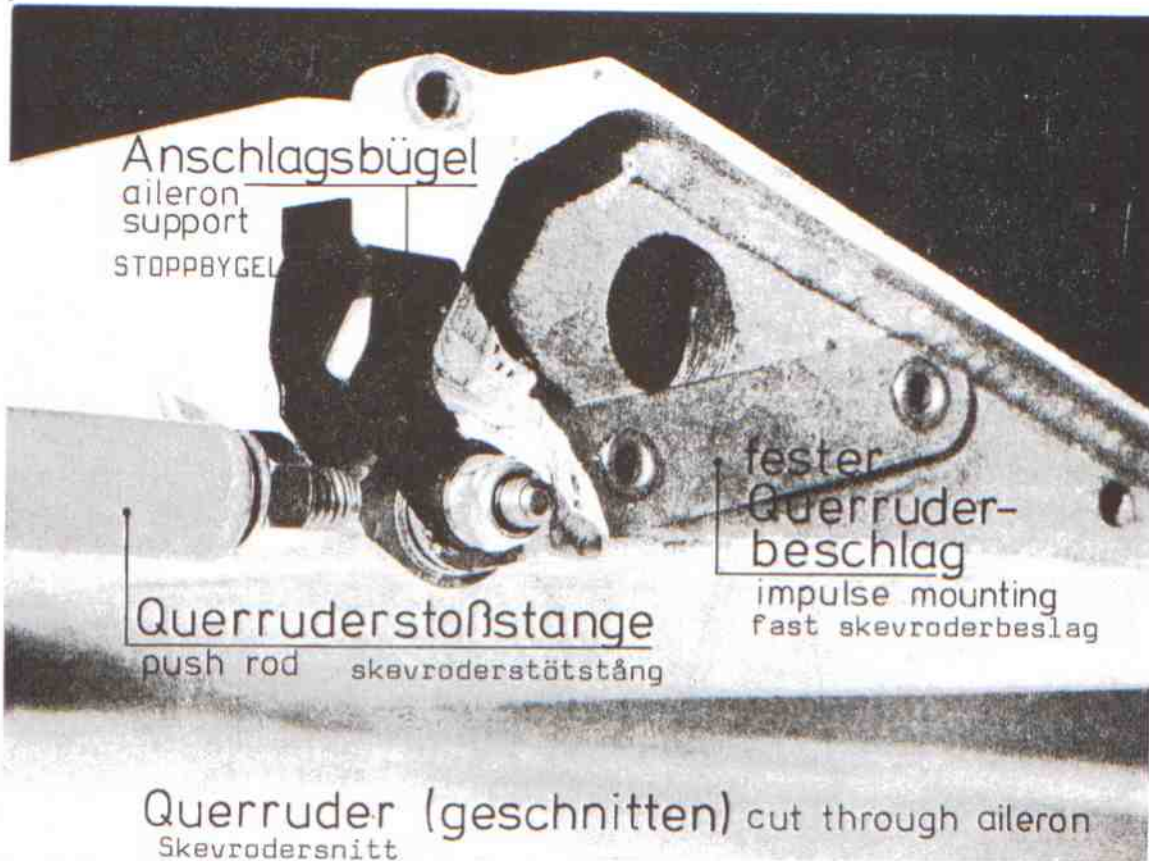
2 Inbyggnad av stoppbygel

b) Stoppbygeln föres in i urtaget för skevroderet så att de båda bygelplåtarna ligger med anliggning utanför det fasta beslagets plåtar (riktigt läge framgår av foto nr 2 och 3 och ritning nr 6 och 7).

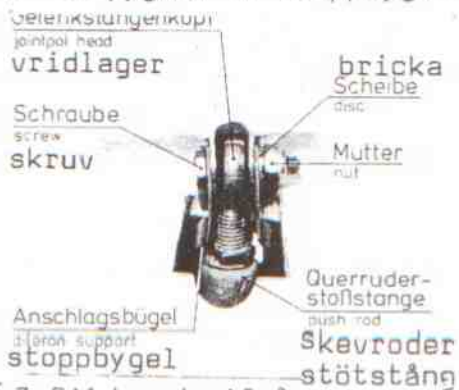
3 Bild underifrån

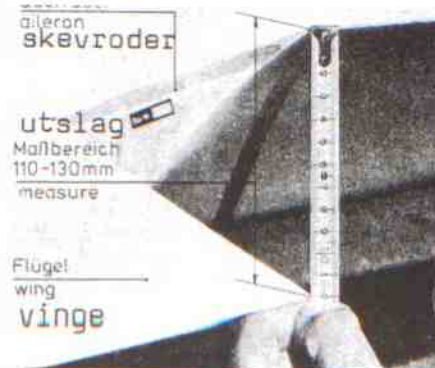
4 Kontroll demonterad vinge

Efter avslutad montering kontrollera om skevroderutslag uppåt med demonterad vinge ligger inom 110 - 130 mm (foto 4).
