SEGELFLYGETS TEKNISKA MEDDELANDE LUFTVÄRDIGHETSDIREKTIV

L-1032

ASW 19, ASW 20
sid 1 (3)

Modifiering av inspektionslucka på kroppsryggen.

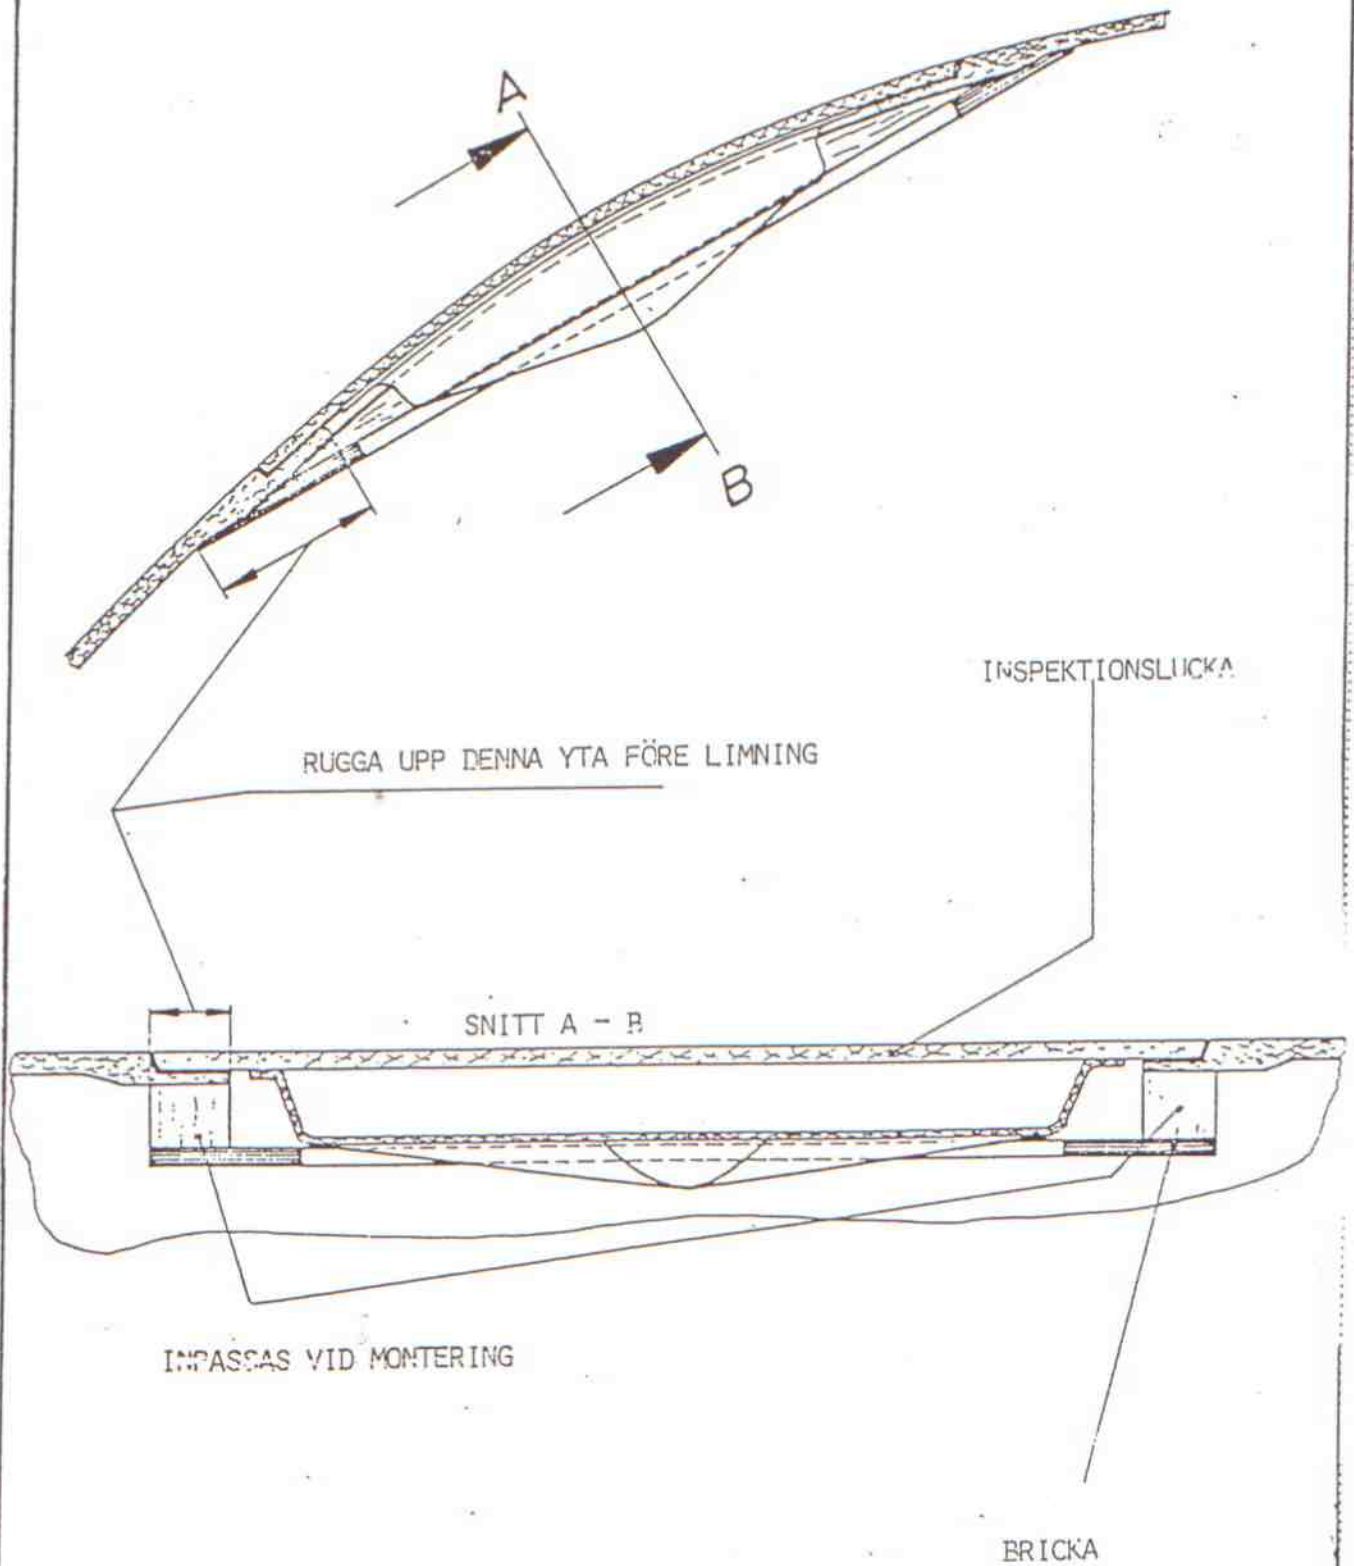
I samband med sträckflygning med en ASW-20 har en icke tejpad lucka i kroppen öppnats vid flygning i hög fart in i ett uppvindsområde och amortisören drog den därefter in i kroppen. Därvid blockerades klaff- och skevroderstyrningen för en tid och lossade sedan.

Genom en fanerbricka (för ASW 19, del 190.11.0125 och för ASW 20, del 200.11.0127) vars håldiameter är mindre än den minsta bredden hos kroppsluckan, förhindras att luckan kan hamna inne i kroppen.

Innan brickan limmas fast måste limytorna inpassas noggrant och därefter uppruggas. Se figur 1.

Efter inbyggnad skall brickan och uppruggad limyta konserveras med lack eller plast.
