SEGELFLYGETS TEKNISKA MEDDELANDE
LUFTVÄRDIGHETSDIREKTIV

L-1037

Glasflügel

Utbyte av ändstycken i luftbromssystemet

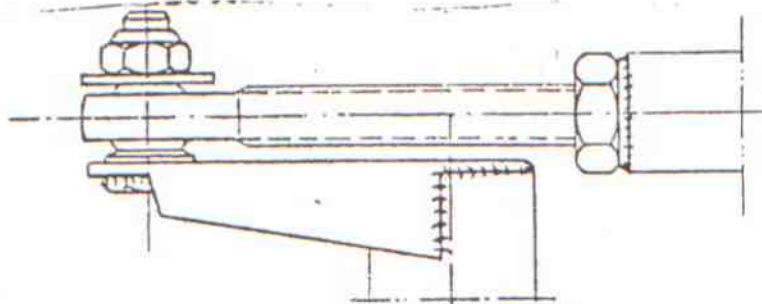
Små felaktigheter i ett ändstycke till en Kestrel och felaktigheter i den svetsade delen har givit upphov till störning under flygning.

3.1 De svetsade ändstyckena i luftbromssystemet i vingen monterade på länkkarmen innanför rotsprygeln skall utbytas mot nya dragna ändstycken enligt ritning 401-56-23. De tidigare ändstyckena var utförda enligt ritning 201-56-22.

3.2 Utbytet av ändstyckena sker genom de stora hålen i bakre delen av rotsprygeln. De nya ändstyckena installeras enligt nedanstående skiss.
