L-1041

PIK 20, PIK 20D

## Kontroll av vattenbarlastsystemet - långsam dränering

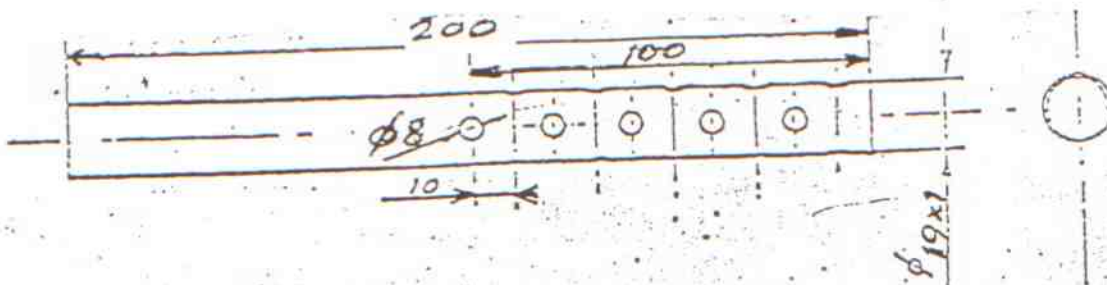
Fig 1

Anslutningsslangen till vattentankarna är utförd i polyeten (PE) och det är tänkbart att anslutningen kan deformeras under användning. Detta kan medföra för långsam dränering.

- 3.1 Demontera de båda klämmorna på PE-slangen på insidan i vingen.
- 3.2 Installera en PVC-tub i anslutningen. Se fig 1 nedan.
- 3.3 Limma anslutningen på plats med epoxylim. Slipning med sandpapper kornstorlek 100 är rekommenderad före limning. Se fig 2 nedan.
- 3.4 Installera en ny  $\emptyset$  30 x 30 mm PE-slang med längd 120 mm.
- 3.5 Fyll vattenbarlastsystemet, kontrollera kvantitet, läckage och dräneringstid.
