SEGELFLYGETS TEKNISKA MEDDELANDE  
LUFTVÄRDIGHETSDIREKTIV

L-1045

Mini-Nimbus

## Utbyte av bromshävarm i landstället

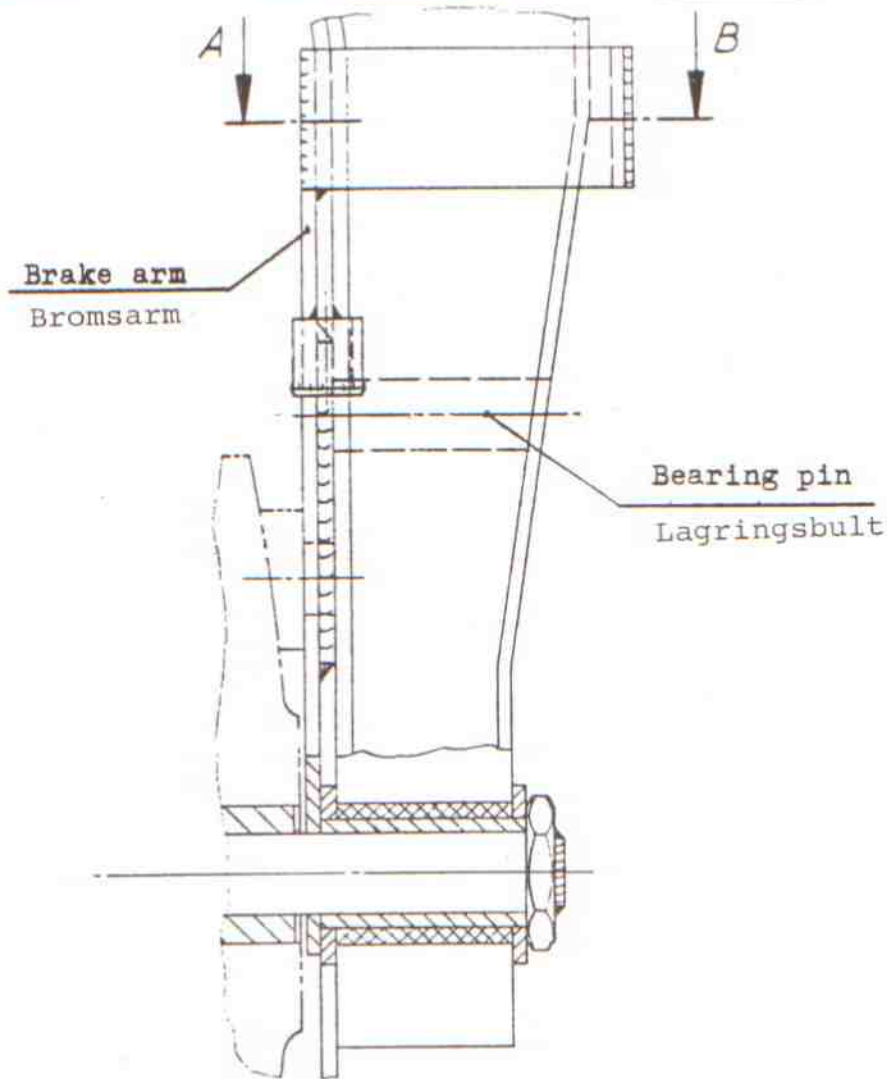
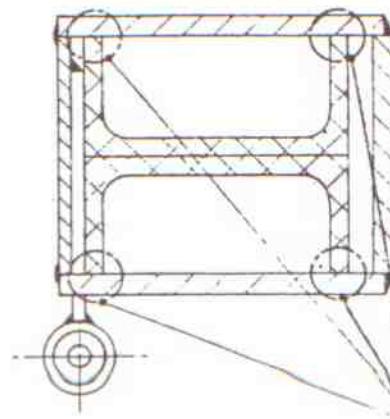
Section A - B

- 1 Berörda typer: Mini-Nimbus HS 7 alla s/N  
Mini-Nimbus B alla s/N  
Mini-Nimbus C alla s/N
- 2 Orsak: I samband med hårda landningar med hjulbromsen åtdragen är det möjligt att främre landställsstag skadas av lagringsbulten för bromsarmen.
- 3 Åtgärder: Bromsarmen utbytes enligt anvisning nedan.
  - 3.1 Löd loss nippeln på bromswiren och tag loss hjulet tillsammans med bromshävarmen.
  - 3.2 Såga loss lagringsbulten för bromsarmen på insidan av främre landställsstag och fila ner den.
  - 3.3 Montera en ny bromsarm (ritning Mini-Nimbus HS 7 No 10.039A) på främre landställsstaget (se fig sid 2)
  - 3.4 Montera hjulet och bromswiren och löd fast nippeln till bromswiren.
- 4 Material: Bromsarm enligt ritning Mini-Nimbus HS 7 No 10.039A kan erhållas av importören Irve Silesmo.
- 5 Tidsfrist: Utföres senast 1980-07-15
- 6 Referenser: Tillverkarens Technical Note No 328-5

Fit without clearance

Inpassas utan spel
