SEGELFLYGETS TEKNISKA MEDDELANDE
LUFTVÄRDIGHETSDIREKTIV

L-1046

Astir CS, CS77
och Jeans
Sid 1 (3)

Modifiering av inspektionslucka på kroppsryggen

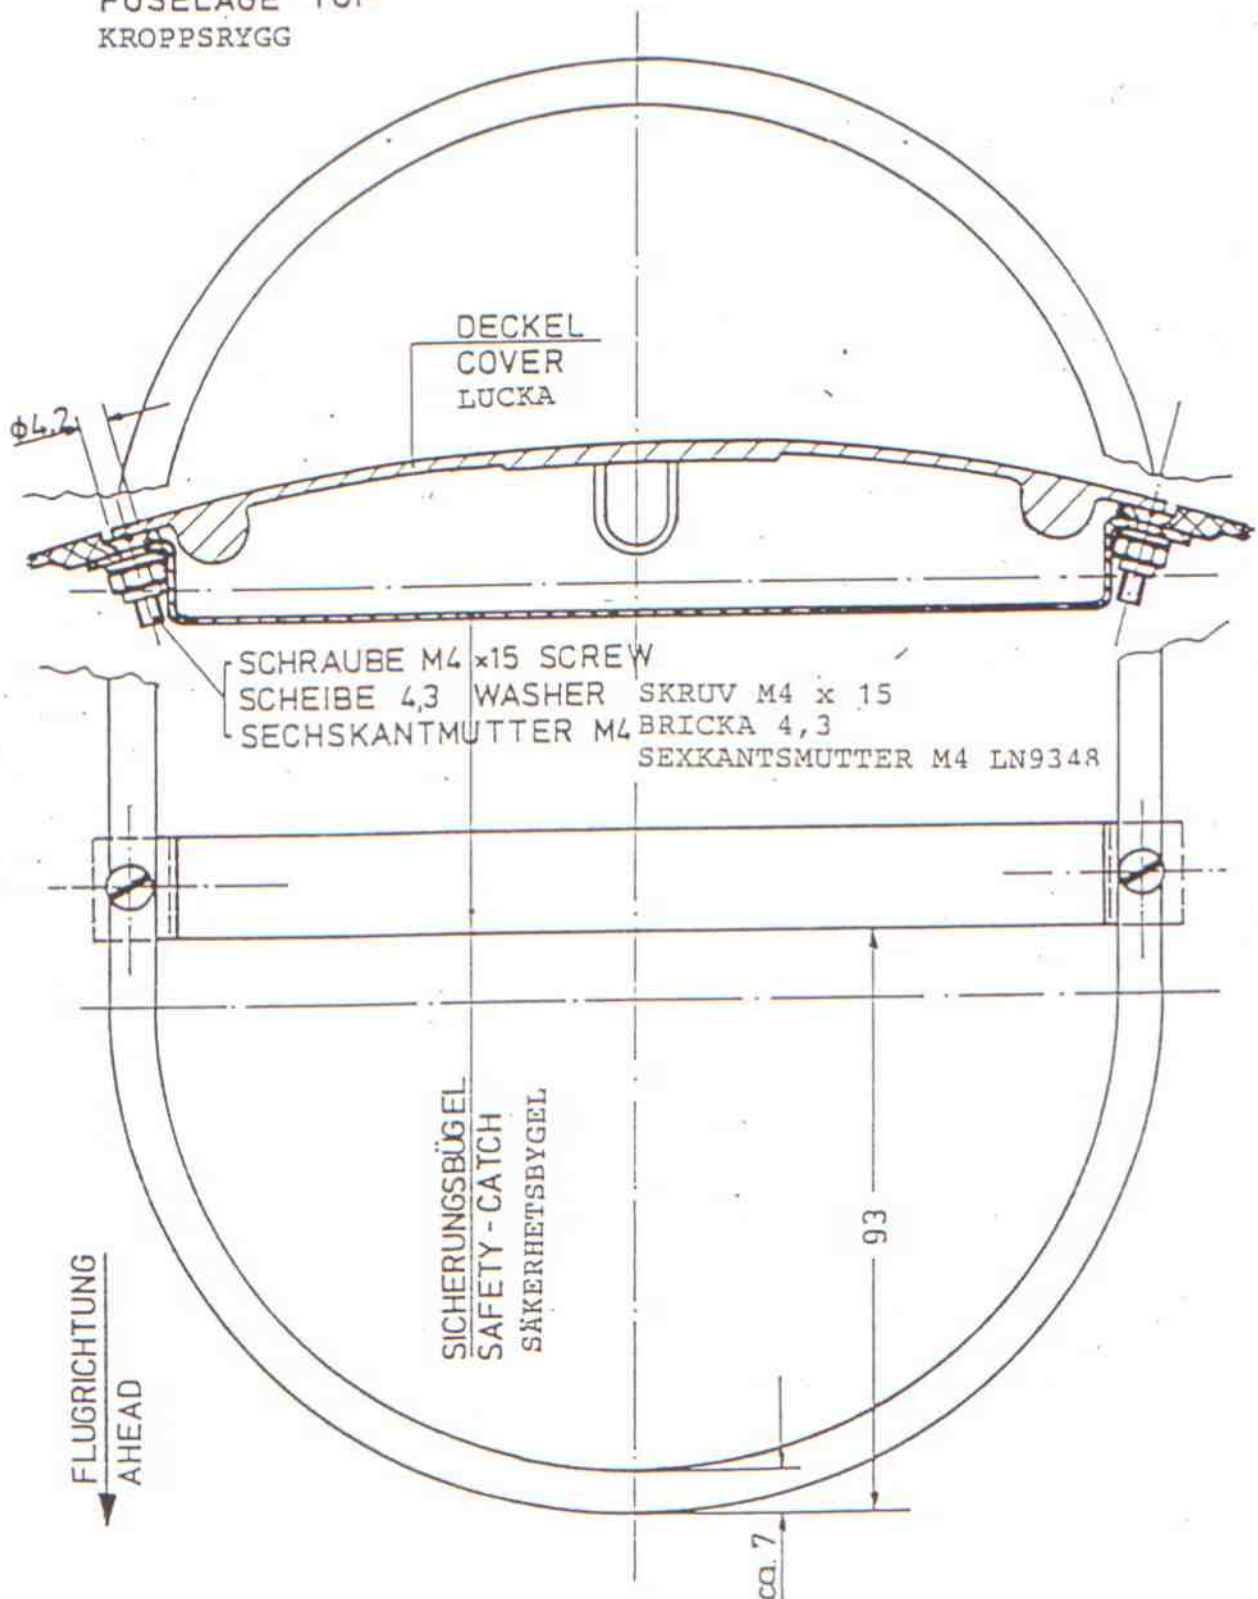
RUMPFRÜCKEN
FUSELAGE TOP
KROPPSRYGG

- b) Åtgärd enl moment 4.2 utföres vid nästa årstillsyn, dock senast 1981-04-30.
- 3 Orsak: Bedömning av risken kvarstår att inspektionsluckan med gummi-amortisör-fastsättning kan lätta och falla in i hålet och därvid blockera styrsystem i kroppen. Sådana incidenter har inträffat med andra segelflygplan.

- 4.2 Modifiering av kroppsluckan.
 - 4.2.1 En säkerhetsbygel (102-W2653) enligt bifogad skiss monteras i öppningen i kroppsryggen enligt följande
 - Inspektionsluckan öppnas och amortisören lossas från öglan i luckan.

- Bygeln inpassas 93 mm från den främre yttre kanten i hålet i 90° vinkel mot längdaxeln. Ändarna av bygeln inpassas (böjes) så att de överensstämmer med rundningen hos kroppen och att borrhålen kommer på i figuren angiven plats på ansatsen vid hålet.

- Innan borrarng sker, kontrollera om luckan inte i något läge kan passera

in i hålet, I annat fall måste bygel
flyttas ytterligare 2-3 mm bakåt. Bygel
får under inga som helst förhållanden komma
under öglan till amortisören.

- Markera borrhålen och borra med borr \varnothing 4.2 mm. Försänkning skall ske försiktigt så att ansatsen ej går sönder.
- Efter inpassning fästes bygel med bifogade skruvar.
- Låsringen på amortisören anslutes till karbinhaken som i sin tur anslutes till bygel i inspektionsluckan. (Luckan kan därmed lossas vid montering).
- Skulle-amortisören ej längre vara tillräckligt spänd efter montering av karbinhaken förkortas amortisören med knutar.
