SEGELFLYGETS TEKNISKA MEDDELANDE
LUFTVÄRDIGHETSDIREKTIV

L-1048

K 8

Kontroll och eventuell modifiering av huvlås

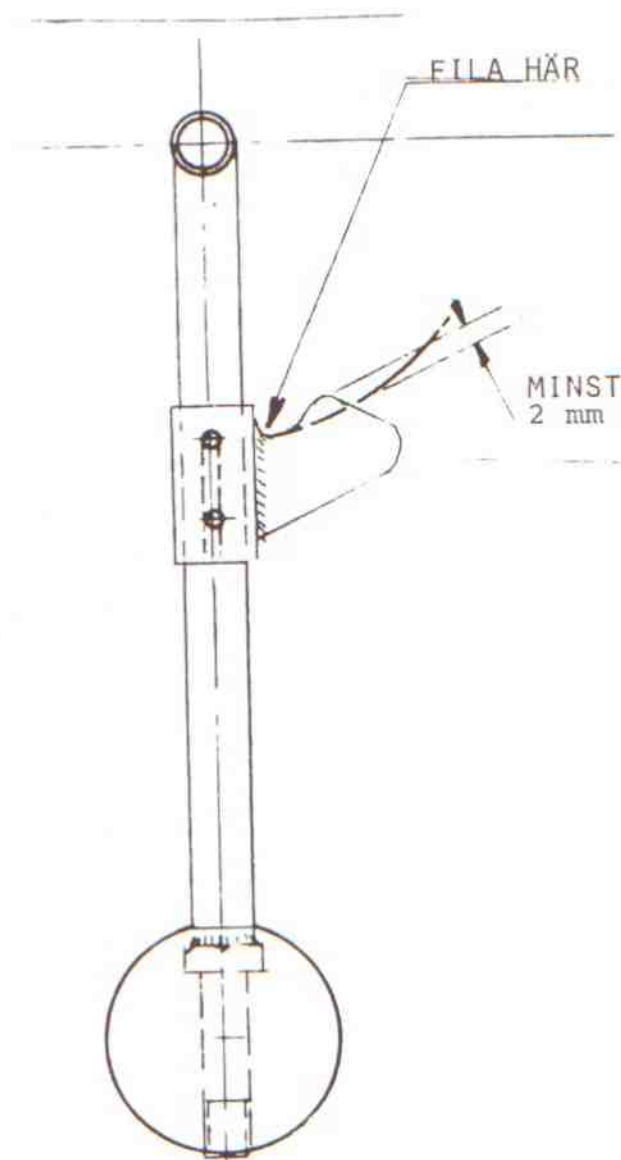
Skiss

- Berörda segelflygplan:
K 8
K 8 B med sidohängd huv.
K 8 C
- Tidsfrist:
Nästa årstillsyn dock senast
1981-04-30
- Orsak:
Slitage på låsklacken kan efter
ständigt bruk bli så stort att
lågklacken blir för liten.
- Åtgärder:
Huvlåsning på sidohängda huvor
skall kontrolleras så att kammern
har en minsta höjd av 2 mm. Om
höjden är för låg fila enligt bi-
fogad skiss.
- Referenser:
Tillverkaren TM No 21
Luftfahrt-Bundesamt LTA 80-158
Luftfartsverkets LVA 1651
