SEGELFLYGETS TEKNISKA MEDDELANDE
LUFTVÄRDIGHETSDIREKTIV

L-1056

ASW-19, ASW-20

Kontroll av låsning av skevroderlager

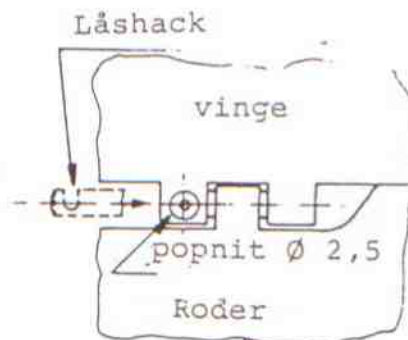
| 3 | <u>Orsak</u> | Risk för att låsning av skevroder i rodrens upphängning saknas. |

| 4 | <u>Åtgärd</u> | <p>Kontrollera skevroderlagren om blindniten, som låser skevroder på plats föreligger. Om niten saknas skall ny nit anbringas. (Se fig).</p> <p>Blindniten återfinns i lagret som ligger under vävtapen mellan skevroder och vinge. Vävtapen måste avlägsnas, lossas för att kontrollen skall kunna utföras.</p> <p>Vid påläggning av ny vävtape skall tillses att resp roder hålls mot sitt yttersta ändläge uppåt samt att vävtapen ej pålægges sträckt, utan möjlighet finns för tapen att krympa vid fuktig väderlek.</p> |
