SEGELFLYGETS TEKNISKA MEDDELANDE
LUFTVÄRDIGHETSDIREKTIV

L-1059

LS 4

Modifiering av luftbromsarna

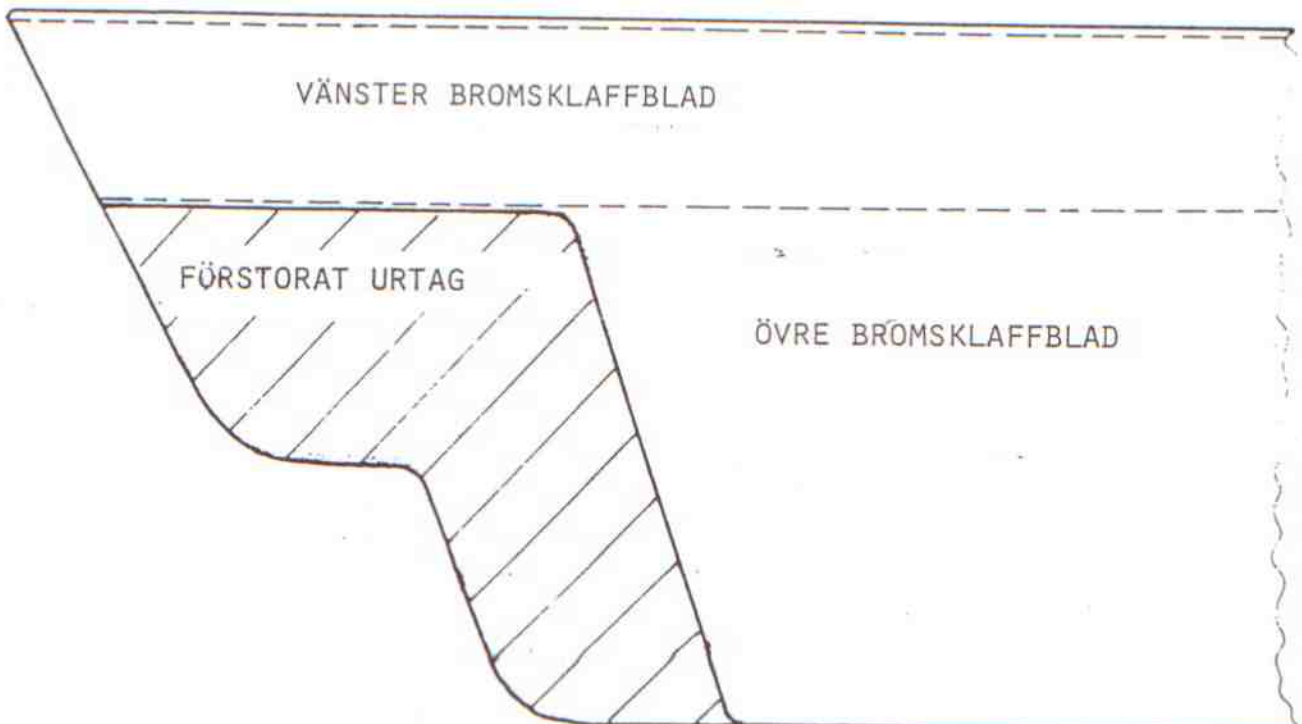
- Berörda typer LS 4 S/N 4000-4004, 4006-4013, 4015-4018
4020-4028, 4031, 4033-4035,
4037-4040, 4042, 4045, 4047,
4048, 4050, 4053, 4061-4063,
4068, 4075-4077, 4081-4083,
4085, 4086, 4088-4099, 4106.
- Tidsfrist Nästa årstillsyn dock senast 1982-04-30.
- Orsak I vissa fall har det icke gått att fälla in luftbromsarna i farter över 200 km/h, då tillverkningstoleransen varit för liten. Detta innebär att den övre luftbromsplåten kan ta i armens infästningsskruv.
- Åtgärder Det övre luftbromsbladet skall i sin innerdel sågas upp med en bågfil enligt ritning 4005-2, som bifogas. Den korrekta konturen markeras dessförinnan med spritpenna. Sågytan avjämnas därefter med en fil.
- Referenser Tillverkarens TM nr 4005
Luftfahrt-Bundesamt LTA 81-113
Luftfartsverket LVA 1738
