SEGELFLYGETS TEKNISKA MEDDELANDE
LUFTVÄRDIGHETSDIREKTIV

L-1062

Astir CS

Utbyte av infästningsbultar för stabilisatorn

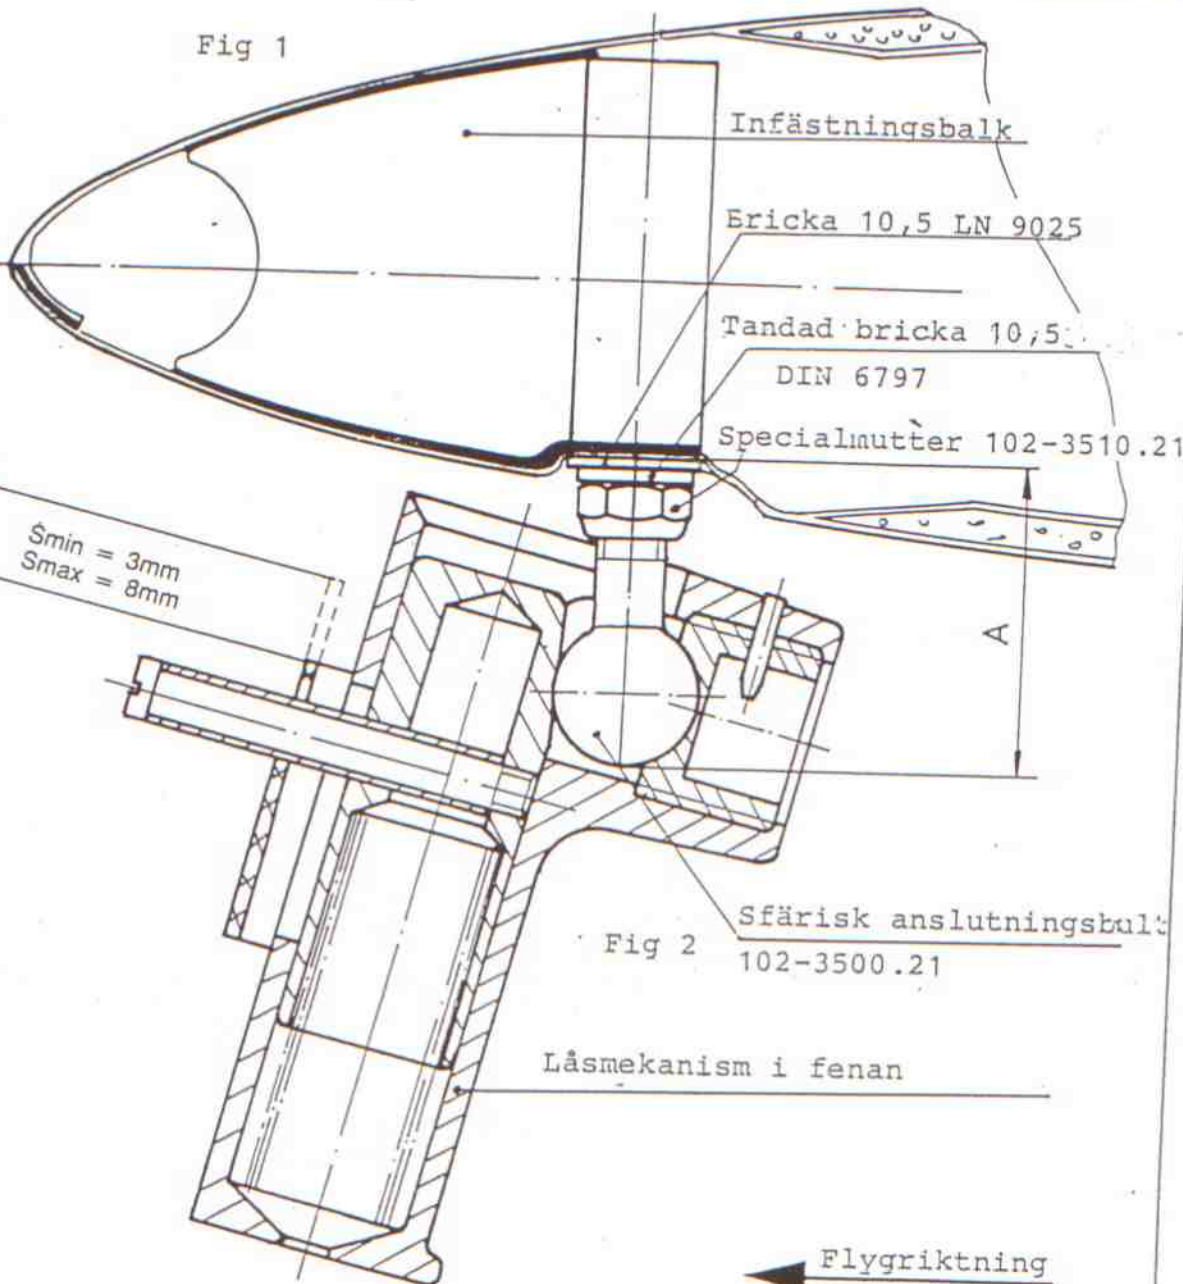
Fig 1

1. Berörda typer: Astir CS S/N 1001 - 1536.
2. Tidsfrist: Årstillsyn dock senast 1982-04-30.
3. Orsak: Sprickor har återfunnits i främre infästningsbulten till stabilisatorn i området där den skurna gängan upphör. I de härdade bakre bultarna har sprickor konstaterats i den härdade ytan. Detta har inträffat i några fall.
4. Åtgärder:
 - 4.1 Byte av stabilisatorns främre anslutningsbult (se fig 1 och 2).

Olåst läge utan bult
Olåst läge med bult S
Smin = 3mm
Smax = 8mm

- a) Demontera stabilisatorn från fenan.
- b) Notera installationsdjupet (A) hos den gamla sfäriska bulten. Därigenom försäkrar du dig om att bulten monteras korrekt och samma anfallsvinkel hos stabilisatorn erhålles.
- c) Lossa M 10 muttern.
- d) Skruva ut den sfäriska bulten med skruvmejseln.
- e) Den nya bulten har rullade gängor och fordrar specialmutter (102-3510.21).

- f) Montera samman den modifierade infästningsbulten (102-3500.21), tandade brickan 10,5 DIN 6797 phr och muttern (102-3510.21) enligt detaljritning nr 1. Justera bulten till korrekt installationsdjup och lås den genom att hålla emot med skruvmejsel och drag åt kontramuttern. Anbringa därefter en smal röd linje över bultskaftet, muttern och upp på stabilisatorn för att indikera eventuell rotation.

- i) Montera stjärtpartiet och anslut stötstängan. Utför monteringskontroll. Om låssprint och platta i fennosen rör sig mindre än 3 mm från låst till olåst läge är kuldiametern för liten och icke tillåtet spel kan förväntas (se fig 2). En större anslutningsbult måste monteras.
