SEGELFLYGETS TEKNISKA MEDDELANDE
LUFTVÄRDIGHETSDIREKTIV

L-1068

Scheibe-motor
SF-25A,B,C,D,
E,K
Siã 1 (1)

Kontroll av främre stabilisatorfäste

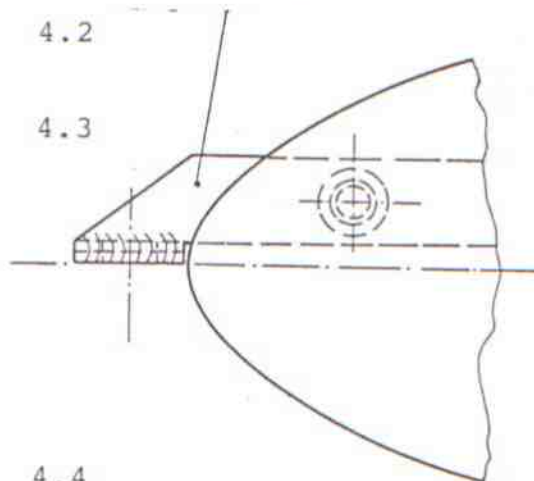
Främre stabilisatorfäste

3. Orsak: Risk för felaktigheter vid tillverkningen i svetssöm föreligger.

4. Åtgärder:
 - 4.1 Demontera stabilisatorn och avlägsna färgen från den främre stabilisatorinfästningen (se fig).

- 4.2 Inspektera med ett 5x förstöringsglas området vid svetssömmarna.

- 4.3 Konstateras sprickor skall ny infästning monteras före nästa flygning. Den skadade delen insänds till tillverkaren tillsammans med beställning och uppgift om total gångtid och starter (kopia till KSAK).

- 4.4 Den nya infästningen monteras enl tysk/engelsk arbetsanvisning som kan erhållas från KSAK/S.
