SEGELFLYGETS TEKNISKA MEDDELANDE
LUFTVÄRDIGHETSDIREKTIV

L-1071

SF-25B,C,D,E

Kontroll av vingarnas huvudbult

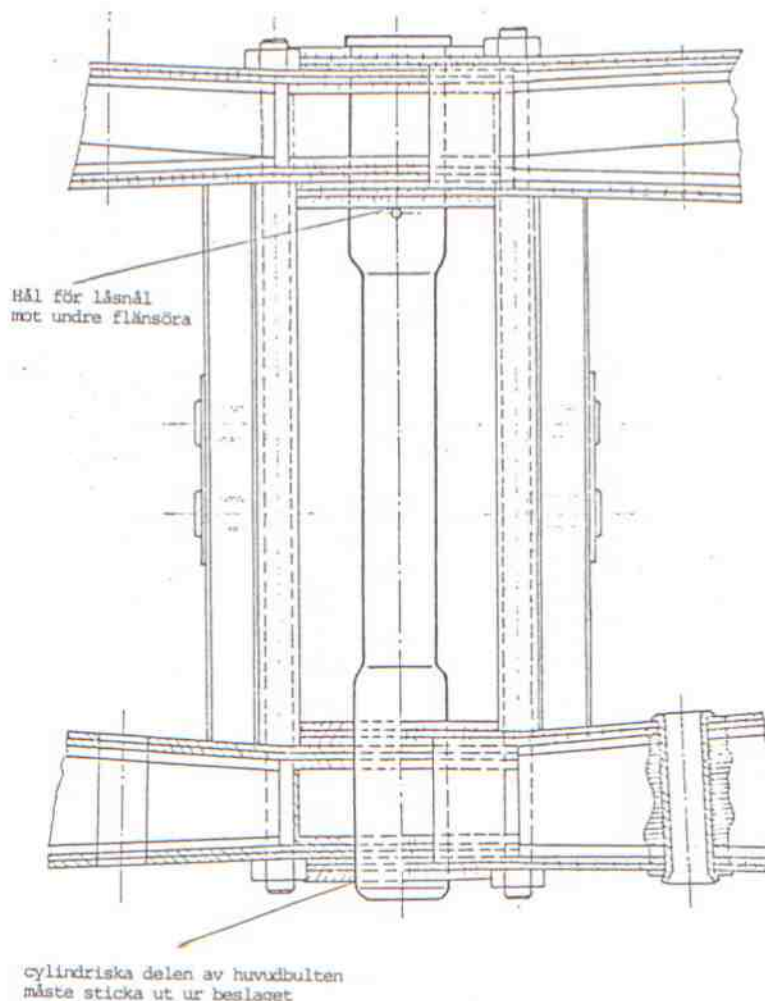
1. Berörda typer: SF-25B Falke alla S/N
 SF-25C Falke alla S/N
 SF-25D Falke alla S/N
 SF-25E Super-Falke alla S/N
2. Tidsfrist: Efter 1982-11-20 före nästa flygning.
3. Orsak: Icke korrekt låsning av huvudbulten kan medföra risker vid sammanfogningen av vingarna.
4. Åtgärder: Tills vidare skall följande åtgärder vidtagas:
 - 4.1 Kontrollera om huvudbulten går helt igenom det undre örat i huvudbeslaget. Bulten skall därvid vara upplyft så att den \varnothing 2,5 mm tjocka säkerhetsnålen ligger an mot övre beslaget. Kontrollera i detta läget att den cylindriska delen av bulten sticker ut ur det undre beslaget, dvs att den cylindriska delen ovanför fasningen syns (se fig).

I det fall ingen cylindrisk del av bulten är synlig under beslaget skall motorsägel-flygplanet beläggas med flygförbud intill dess åtgärd utförts. KSAK och tillverkaren kontaktas för åtgärd.
 - 4.2 Kontrollera att huvudbulten endast har ett hål för säkringsnålen. Skulle ett ytterligare hål föreligga skall innan ytterligare flygning företagas detta hål stängas med blindnit (för att undvika förväxlingsrisk).
 - 4.3 Konstateras enl 4.1 ovan att bulten ej sticker ut tillräckligt under beslaget undersöks om möjlighet föreligger att genom uppborrning av nytt hål för säkringsnålen uppfylla kontrollkraven enl 4.1 ovan.

Kontroll kan utföras med monterat segelflygplan. För säker kontroll använd spegellampa.
