SEGELFLYGETS TEKNISKA MEDDELANDE
LUFTVÄRDIGHETSDIREKTIV

L-1074

T61 A,B,C & D

Kontroll av främre stabilisatorfäste

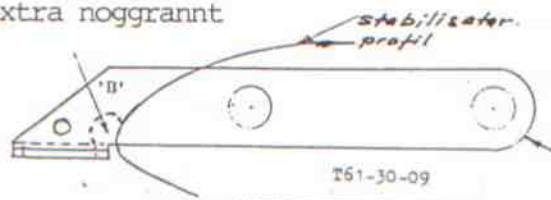
1. Berörda typer: Slingsby T61 A,B,C & D
2. Tidsfrist: Utföres senast 1983-04-30.
3. Orsak: Sprickor har uppkommit i svets-sömmen framför stabilisatorn. Orsak ej fastställd.

inspektera område B
extra noggrant

4. Åtgärder:
 - 4.1 Demontera stabilisatorn och avlägsna färgen från den främre stabilisatorinfästningen (se fig).
 - 4.2 Inspektera med ett 5x förstöringsglas området vid svets sömmarna.

- 4.3 Konstateras sprickor skall ny infästning monteras före nästa flygning. Den skadade delen insänds till tillverkaren tillsammans med beställning och uppgift om total gångtid och starter (kopia till KSAK).

- 4.4 Den nya infästningen monteras enl arbetsanvisning som kan erhållas från KSAK/S.
5. Särskilda föreskrifter: Moment 4.2 skall utföras av segelflygtekniker. Moment 4.3 utföres av verkstad eller segelflygtekniker efter tillstånd.

6. Övrigt: Även lagerhållen materiel kontrolleras.
7. Materiel: Om skador uppstått skall ny P/N T61-30-09 Issue 4 monteras.
8. Referenser: Tillverkarens TI 102/T61 Issue I Civil Aviation Authority AD004-01-82 Luftfartsverkets LVA 1846
