SEGELFLYGETS TEKNISKA MEDDELANDE  
LUFTVÄRDIGHETSDIREKTIV

L-1077

SZD-41A Jantar Std

## Utbyte av rörmitt i spakfäste

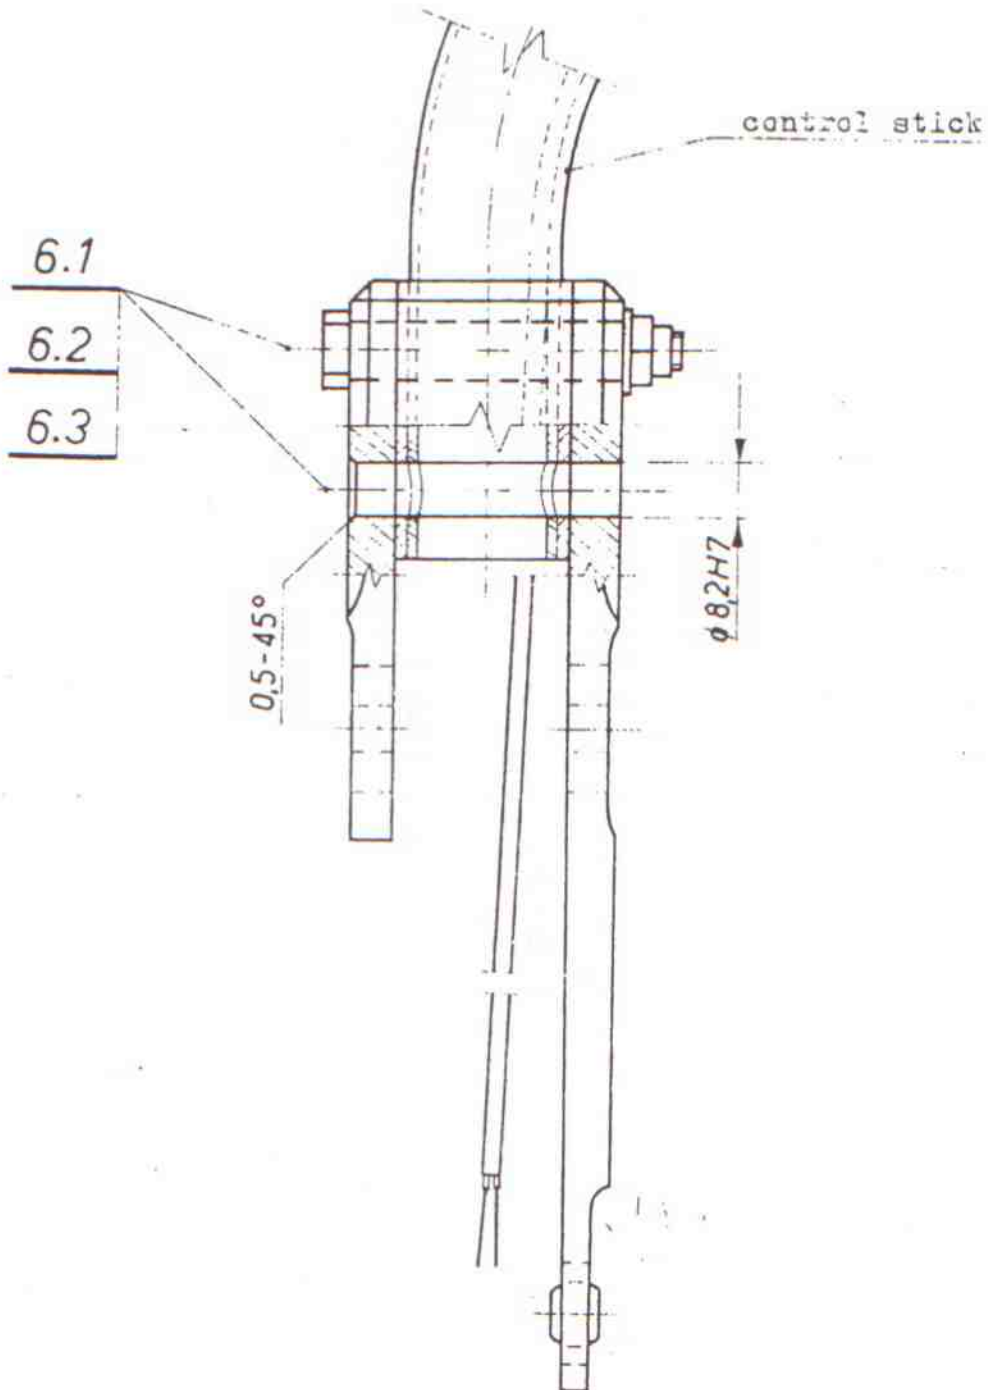
Fig. 1.

1. Berörda typer: SZD-41A Jantar Standard S/N B-628-633, B-690-721.  
(berör även andra typer som ej importerats till Sverige)
2. Tidsfrist: Årstillsyn dock senast 1983-04-30.
3. Orsak: Glapp har konstaterats mellan spak och dess hållare i "Jantar"-segelflygplanen. Den har här utförts med rör-nitar. Genom att efter brotschning ersätta rörmittarna med ÖD-bultar elimineras glappet.
4. Åtgärder:
  - 4.1 Demontera spaken med dess fäste.
  - 4.2 Borra ur en nitskalle utan att skada fästet och tryck ut niten tillsammans med hylsan. Brotscha hålet till  $\varnothing 8,2$  H7 mm för ÖD-skruven. Bocka hålkanten under skruvskallen. Montera skruv, bricka och låsmutter. Se fig 1.
  - 4.3 Upprepa moment 4.2 för den andra skruven.
  - 4.4 Montera tillbaka den reparerade spaken.
5. Material: Tillverkaren levererar till resp ägare:

2 st	Bult M6x48 med cylindrisk del $\varnothing 8,2$ h 6 mm (BN-76, 111/1-01)
2 st	Brickor 6,5x1,5 (enl BN-77/1118-01/10)
2 st	Muttrar H-M6 enl BN-73/1117-01/39 HGSA
