SEGELFLYGETS TEKNISKA MEDDELANDE LUFTVÄRDIGHETSDIREKTIV

L-1079

SZD-41A, SZD-48

Kontroll och reparation av sid- och höjdstyrverk

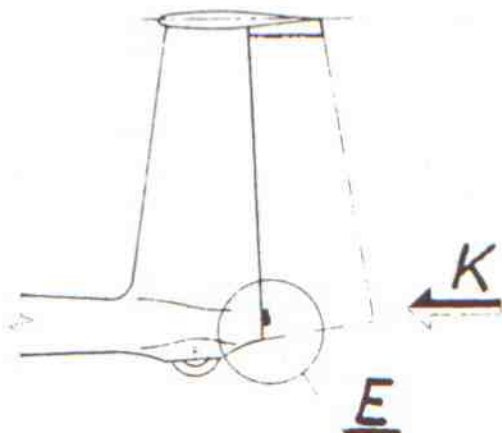
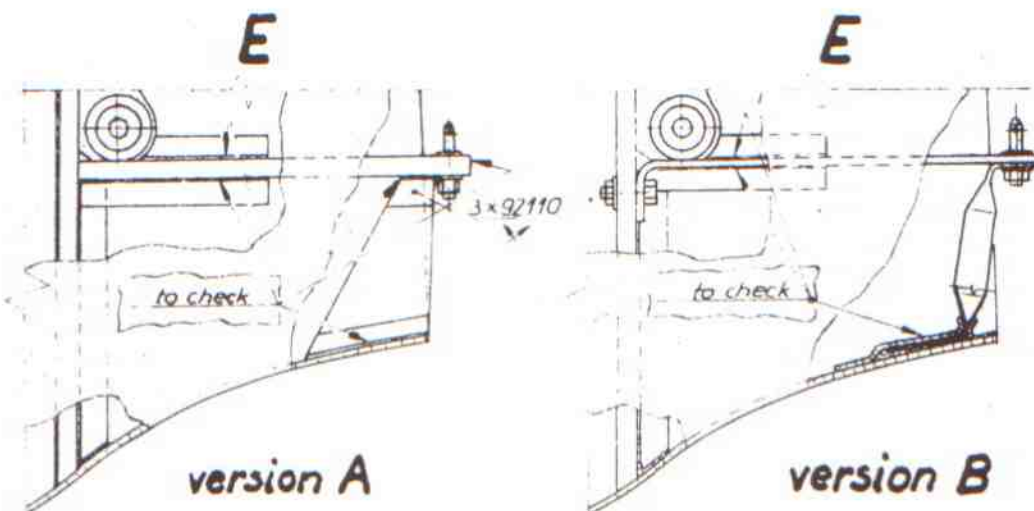
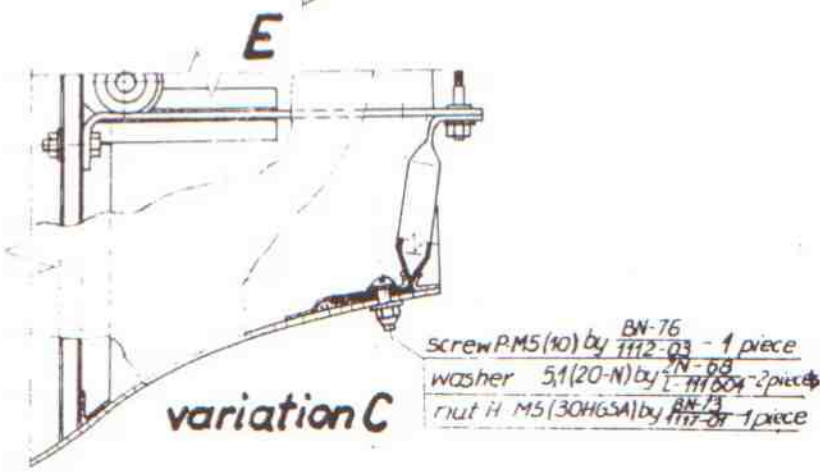
Fig.1.

- 5.2.2 Kontrollera fästet med avseende på skador, dess infästning till kroppen och dess stöd, samt övriga delars infästning. Se fig 1 version A. Beakta särskilt att:

- fästet är fritt från fuktskador (i ett fuktigt fäste kan delaminering mellan glasfiber och fanér finnas) samt från sprickor i trä och glasfiber.
 - fanéret är intakt intill infästningspinnen och att den sitter stadigt och utan glapp.

- att de C-formade glasfiberremсорna, som håller fästet och dess stöd är fritt från skador.
 - 5.2.3 Konstateras inga skador fortsätt till moment 7. Vid skador åtgärdas dessa enligt nedan.

- 6.3 Kontrollera fästet och stödet (se fig 1 version B och C) och beakta särskilt
- att fästet är utan deformationer.
 - att stödet inte visar tendens att lossa eller delaminera från skalet.

- att glasfiberremarna är sprickfria, fria från vita områden mm.
- Konstateras inga skador fortsätt till moment 7.
- 6.4 **Reparation:**
- 6.4.1 Konstateras deformation utbytes fästet mot nytt.

- 5.2.4 Konstateras fuktskador eller mindre skador i glasfibern rengöres det skadade området, laskas och ny väv inplastas. (Två lager 92110 X). Om skadan är djup eller delamineringen omfattande bytes fästet.

- 5.2.5 Om skador konstateras i fanéret kring infästningspinnens infästning i fästet eller att pinnen håller på att skjuvas av (t ex följdskada av groundloop), skall hela fästet bytas ut.

- 5.2.6 De vanligaste skadorna uppträder vid anslutningen av fästet och dess stöd, varvid den "C-formade" remsan av glasfiber tas bort, området rengöres, slipas och nya remsor plastas in (3x92110 X).

- 6.4.2 Om stödet tenderar att lossa eller delaminera från skalet, ta bort de tidigare remarna och rengör ytorna. Ny väv 5x92110 i remor med 20 mm överlappning inplastas.

- 6.4.3 Om infästningsremarna av glasfiber har skadats men ej delaminerat från fäste eller skal, skall infästningen förstärkas med glasfiberväv 2x92110 X så att 15 mm överlappning erhålles.

- Har glasfibern delaminerat, toges den gamla bort från fenväggen och fästet. Ytorna rengöres och slipas och ny glasfiber 2x92110 X inplastas.
- 6.4.4 Efter hårda landningar eller groundloop skall alltid nedre infästningen kontrolleras.

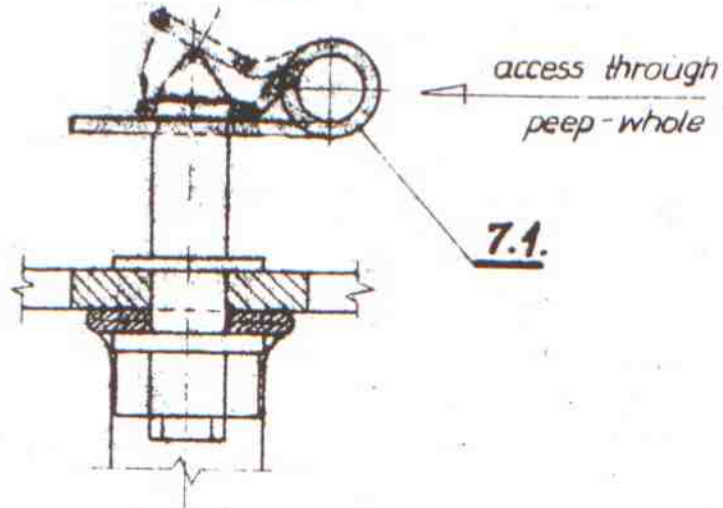
Fig.2.

- 7.2 Orsak till avskjuvning av "saxpinnen" kan vara:
- att saxpinne, som böjts har återanvänts, vilket ej är tillåtet
 - att saxpinnen har tillverkats i material som varit av dålig kvalitet (spruckit vid böjning)

- 7.3 **Åtgärd:** För att undvika skador och för att kunna tåla högre påkänningar skall ny låsnål med utseende enl fig 3 monteras enligt fig 2.
8. **Förstärkning av den bakre delen av mittsprygel som utgör infästning av höjdrodret**

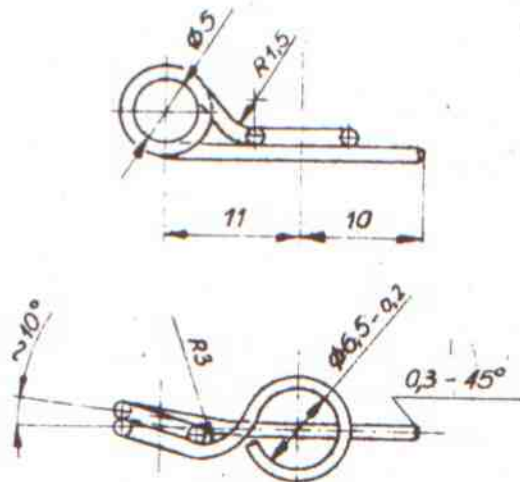
Fig.3.

specifikation för resp moment framgår nedan.
2. Tidsfrist: Årstillsyn dock senast 1983-04-30.
3. Orsak: Det har rapporterats fall av avskjuvade låspinnar, som skall förhindra sidrodret att lossa från upphängningen. Dessutom har skador av nedre sidroderupphängningen konstaterats. Samtidigt genomförs förstärkning av centrumsprygeln i stabilisatorn som kontroll av stabilisatorns skal.

- A: fanérfäste
 - B: metallfästeUpptäcks fel skall reparation utföras för att åter uppnå full hållfasthet.
 - 4.2 Utbyte av standard låspinne "saxpinne" och bricka för förhindrande av sidrodret att "hoppa av" mot specialutförande av låsnålen med högre hållfasthet (gäller de S/N som är utrustade med vanlig saxpinne). Se fig 3.

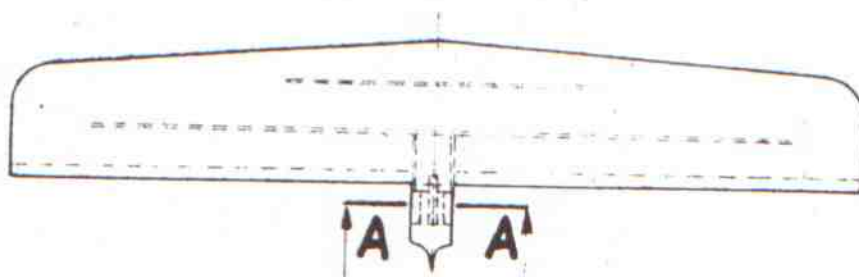
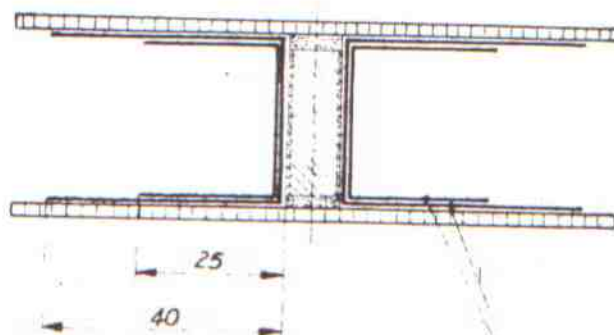
Fig. 4.

- 8.2.2 Inspektera visuellt konditionen hos limningen i infästningen av mittsprygeln. I händelse av limsläpp förfar enl 8.2.3.
- 8.2.3 **Reparation:** Rengör de inre ytorna med acetone, slipa med sandpapper och tag bort dammet inom ett område motsvarande en C-formad rema enl fig 4. Laminera in C-formade remor 2x92110 X. Efter härdning rengör ytan och återmontera höjdrodret.

- 4.3 Centrumsprygeln bakre del förstärks genom "C"-formade glasfiberförstärkningar. Se fig 4.
 - 4.4 Kontroll av stabilisatorns skal med avseende på sprickor. Sådana sprickor åtgärdas genom särskilda anvisningar som erhålles efter hänvändelse till KSAK, som har kontakt med tillverkaren.
