SEGELFLYGETS TEKNISKA MEDDELANDE
LUFTVÄRDIGHETSDIREKTIV

L-1081

RF4, RF5, RF5B

Kontroll av fuktskador i stjärtpartiet

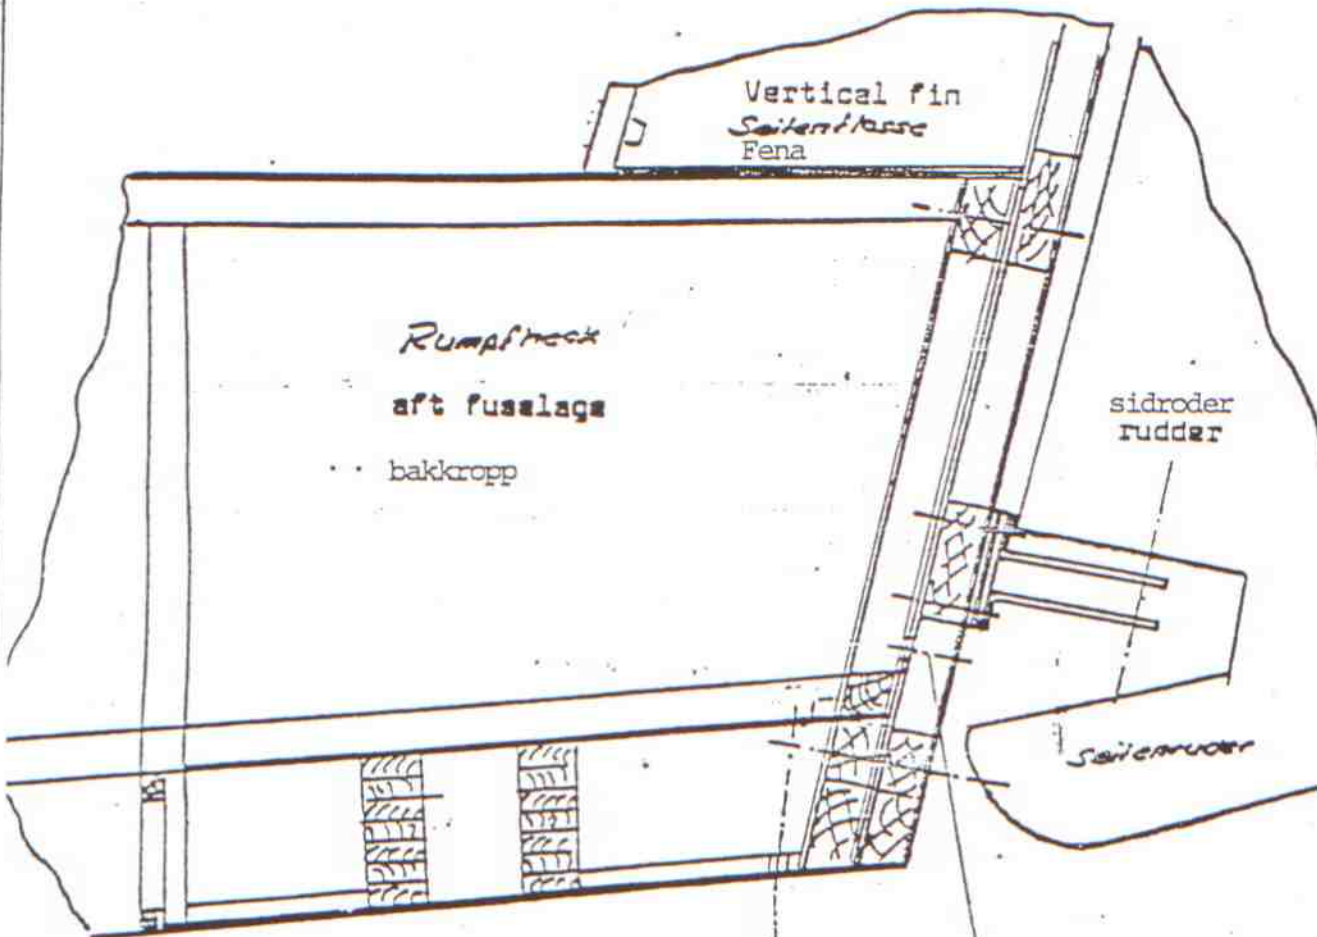
håls för nav light wiring
hål för navljuskabel

2 hål borrade vid sidan av båda de undre stagen

2 drain holes, drilled aside of both lower struts.

Arm Hålen måste borraras genom ytterskalet faneret på insidan.

Note: The holes must be drilled through outer skin and inside plywood panel.

4. Åtgärder:
 - 4.1 Kontrollera bakkroppens insida med avseende på fukt-skador av målning och fanér.
 - 4.2 Kontrollera att dräneringshålerna är öppna och att placeringen av dessa överensstämmer med ritningen (omstående sida). Vid behov borra nya hål.
