SEGELFLYGETS TEKNISKA MEDDELANDE
LUFTVÄRDIGHETSDIREKTIV

L-1085

LS 4, LS 4-1

Modifiering av luftbromsens undre blad

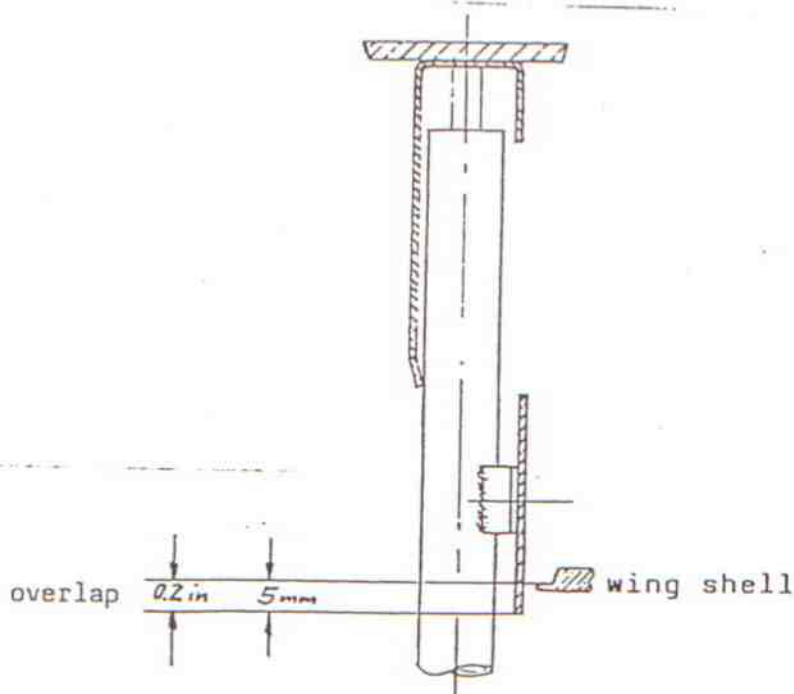
1. Berörda typer: LS 4, LS 4-1 alla S/N
2. Tidsfrist: Arstillsyn, dock senast 1984-04-30.
3. Orsak: Risk för interferrens från nedre luftbromsbladet i hög hastighet.

4. Åtgärder:
 - 4.1 Montera segelflygplanet.
 - 4.2 Med luftbromsen helt ute mät överlappningen mellan undre bladet och vingskalet mitt för hävarmarna. Om överlappningen underskrider 5 mm skall åtgärd enligt moment 4.3 utföras. Annars erfordras ingen ytterligare åtgärd.

- 4.3
 - a) Skjut in luftbromsen tills överlappningen är minst 5 mm för båda luftbromsarna.
 - b) Kontrollera hur långt luftbromsen går ut. Minivärde är 150 mm. Skulle detta minivärde underskridas kontaktas KSAK och tillverkaren för anvisningar.

- c) Nita ett stopp på luftbromsens stötstång i cockpit ca 45° under horisonten så att huvudspantet utgör stopp för utslag utåt för luftbromsen, och så att erforderlig överlappning erhålles. Borra hålet för niten med borr 4,1 mm och nita fast stoppet 4R6-15.
