SEGELFLYGETS TEKNISKA MEDDELANDE  
LUFTVÄRDIGHETSDIREKTIV

L-1087 A  
Propellrar  
Hoffmann  
Sid 1 (5)

## Kontroll av propellerbladfästning och varvtalsbegränsning (ändrad utgåva)

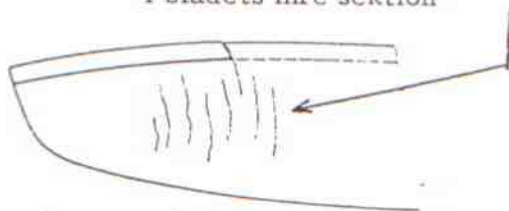
Om sprickor i lacken tvärs bladaxeln uppträder eller om metallplåten i propellerns framkant är sprucken skall propellern inom 20 timmars drift insändas till tillverkaren för speciell inspektion.

likadan sprickor kan även förekomma i bladets inre sektion

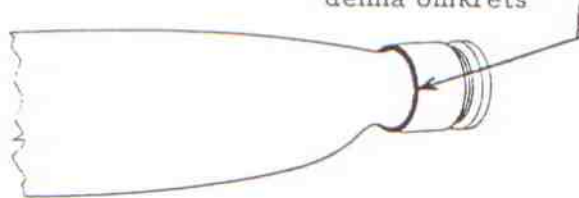
inspektera noggrant denna omkrets

Inspektera noggrant runt hela propellerfästet, ytan mellan metallbeslaget och bladet. Blad från nyare tillverkning är i detta område förseglade i silikongummi-liknande material. I sådana blad tolereras inga sprickor i silikonmaterielet eller vid dess anslutning till metallbeslaget (i motstas till beskrivningen i manualen). Om sprickor konstateras i detta område skall propellern omedelbart demonteras och insändas till tillverkaren för speciell inspektion.
