SEGELFLYGETS TEKNISKA MEDDELANDE LUFTVÄRDIGHETSDIREKTIV

L-1091

Kontroll av styrsystem och ändring av flyghandbok

1. Berörda typer: IS-28M2 alla S/N.

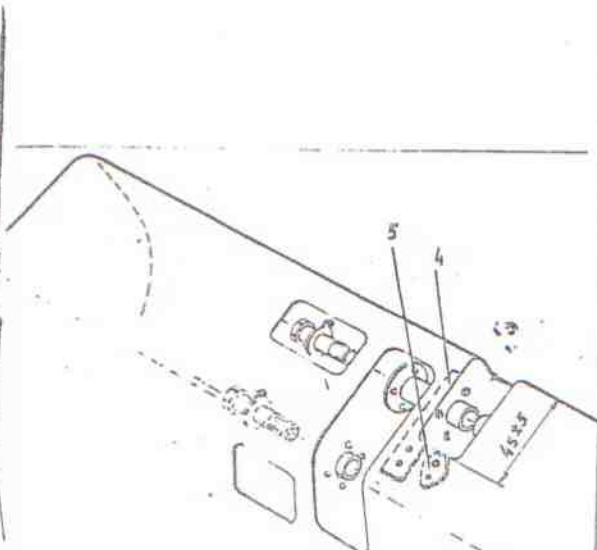
Fig. 2

3.2 I samband med felaktig hantering av skevroderen, varvid skevroderen belastas utifrån eller att felaktigt utförd avancerad manöver ger stjärtglid så att spaken glider ur handen och hastigt slår ut i fullt läge, kan extrakrafter uppkomma på skevrodet. De kan därvid tvingas i ett utslag uppåt, som överstiger de angivna 20° utslag. Vid ca 40° vinkel kan extra böjande krafter uppkomma i stötstäng, som är ansluten till skevrodet.

4.2.2 Detaljprogram. (Se även fig 2)

Förstora uttaget i skevrodrets framkant.

- Förstora hålet till dimensioner, som framgår av figur 2, med en fräs.
- Kontrollera nitningen av förstärkningen (4) i fig 2. Antalet nitar (5) får inte underskrida 2 stycken genom bortfräsning. Vid behov skall ny nit monteras.
- Om rekommendationen i 4.2.1 även följes utbytes stötstången mot en ny i stål. Tillse även då att rätt längd justeras. Likaså om ändstycket enligt 4.2.2 d) är böjd bör samtidigt en helt komplett stötstång av stål beställas.
