SEGELFLYGETS TEKNISKA MEDDELANDE
LUFTVÄRDIGHETSDIREKTIV

L-1092

ASK 21

Modifiering av urkopplingslinan

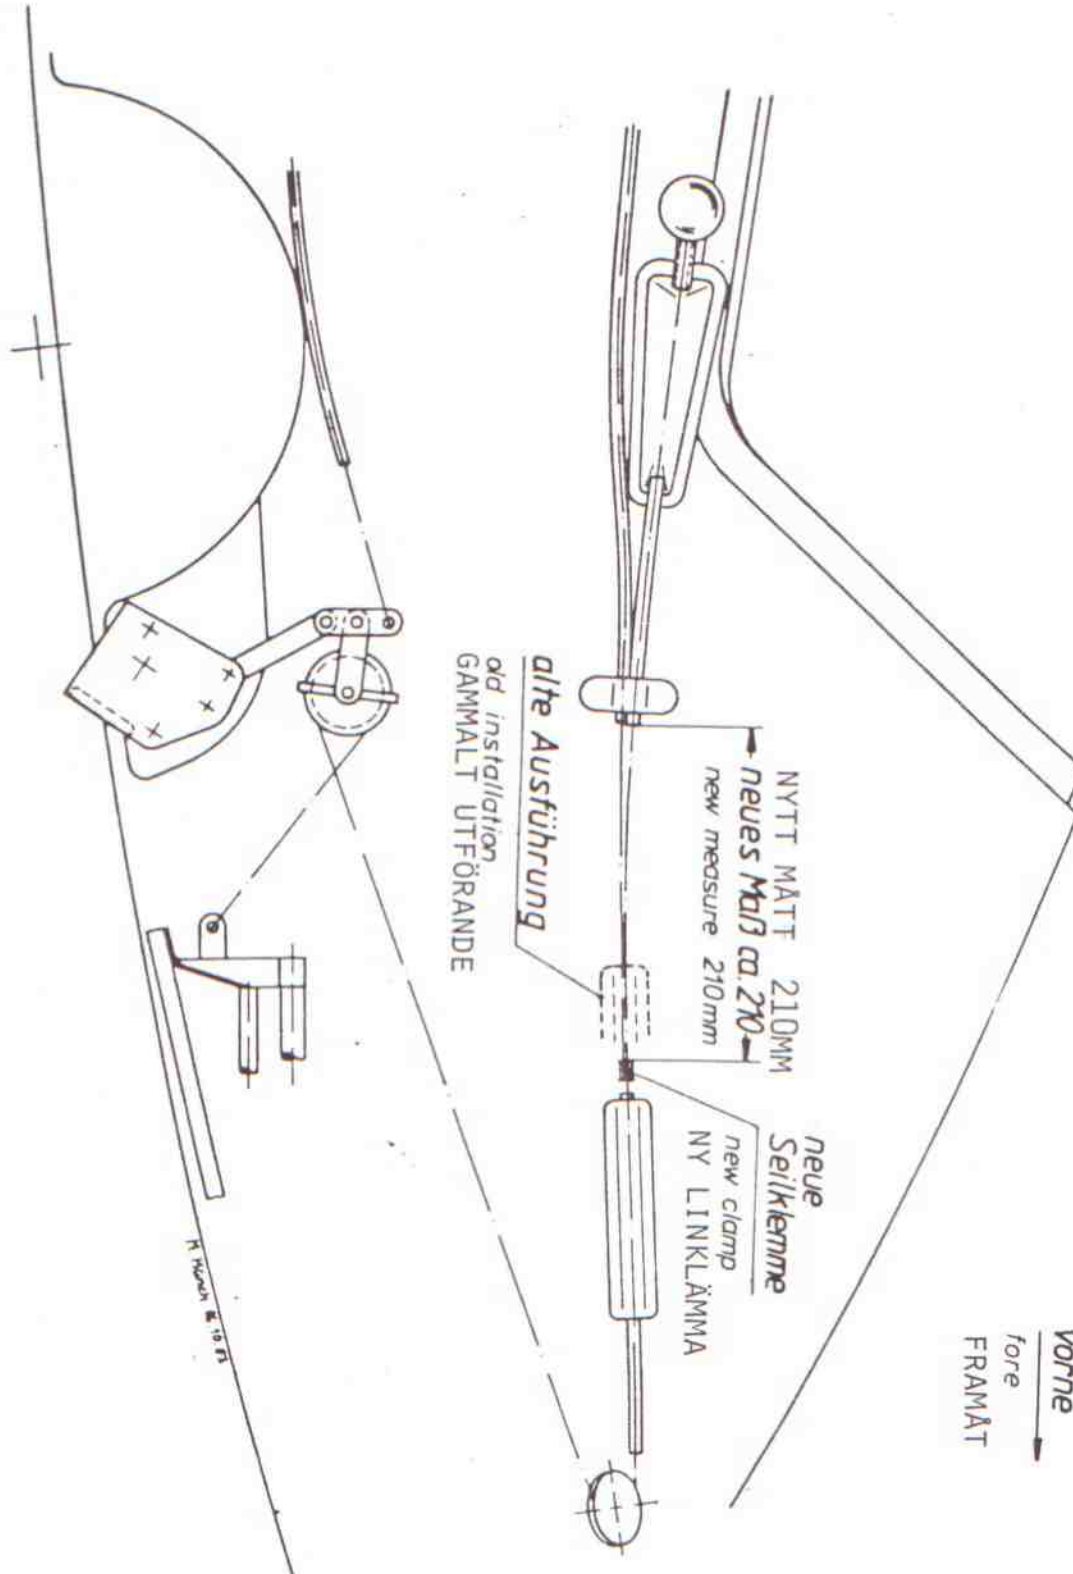
1. Berörda typer: ASK 21 S/N 21001 - 21196.
2. Tidsfrist: Senast 1984-05-31.
3. Orsak: Det har upptäckts att urkopplingslinan efter en tid är benägen att slå öglor. Då dessa öglor är små medför de stora böjpkänningar i linan, särskilt vid linklämman.
4. Åtgärder:
 - 4.1 Kontrollera så snart som möjligt, om urkopplingslinan som sammankopplar linorna är skadad vid linlåsen.
 - 4.2 Ny urkopplingslina monteras enligt ritning på sid 2, varvid linlåset flyttas framåt.

Öglor uppkommer företrädesvis om utlösningshandtag är utdraget och det andra inne. Det nya arrangemanget skall leda till att öglorna får en större radie och därigenom ge mindre böjpkänningar i linlåset.
 - 4.3 Sid 43 i den engelska underhållshandboken utbytes mot ny sida 43 a.
5. Materiel: Lina \emptyset 2,4 mm LN 9374. Glasfiberkomponent måste inköpas från tillverkaren
6. Referenser: Tillverkarens TM 10
Luftfahrt Bundesamt LTA 84.2
