SEGELFLYGETS TEKNISKA MEDDELANDE  
LUFTVÄRDIGHETSDIREKTIV

L-1093

Standard Astir

### Inspektion och utbyte av slid i pedalenheten

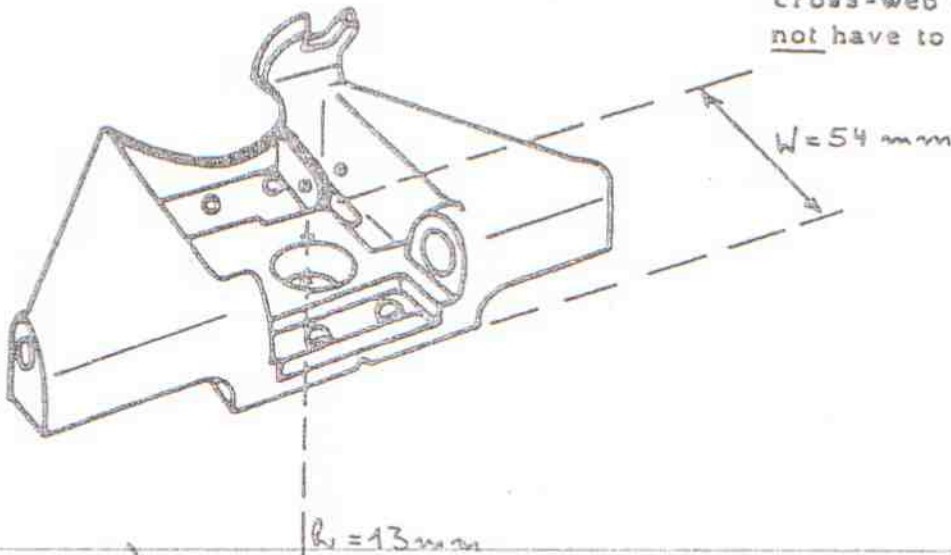
Picture 1 :

Slide no. 103B - 4208.10

This slide with wide, high cross-web is safe and does not have to be exchanged.

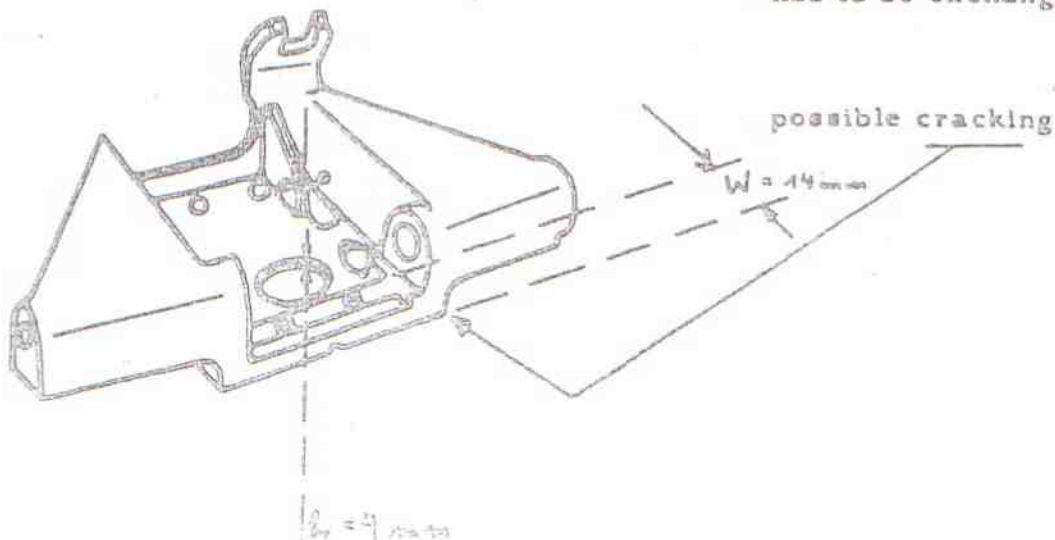
Picture 2 :

3. Orsak: I berörda segelflygplan har delvis monterats slid i pedalstället, där vissa har kunnat brytas sönder vid överbelastning.
4. Åtgärder:
  - 4.1 Kontrollera vilken typ av slid, som är installerad. Om slid med hög och vid anliggningsyta, nr 103B-4208.10 (fig 1) är installerad erfordras ingen ytterligare åtgärd. Om nr 103-4208.10 (fig 2) med liten anliggningsyta är installerad skall den utbytas mot 103B-4208.10.

Slide no. 103 - 4208.10

This slide with small, low cross-web is rejected and has to be exchanged.

- 4.2 Om ny slid skall installeras beställs en ny från tillverkaren enligt nedan.
  - 4.3 Utbyte av slid sker av tillverkaren utfördad Repair Instruction No 306-22 to TM 306.22.
