SEGELFLYGETS TEKNISKA MEDDELANDE
LUFTVÄRDIGHETSDIREKTIV

L 1095

SZD-30 Pirat

Utbyte av den vertikala höjdroderstötstångens nedre gaffeländstycke

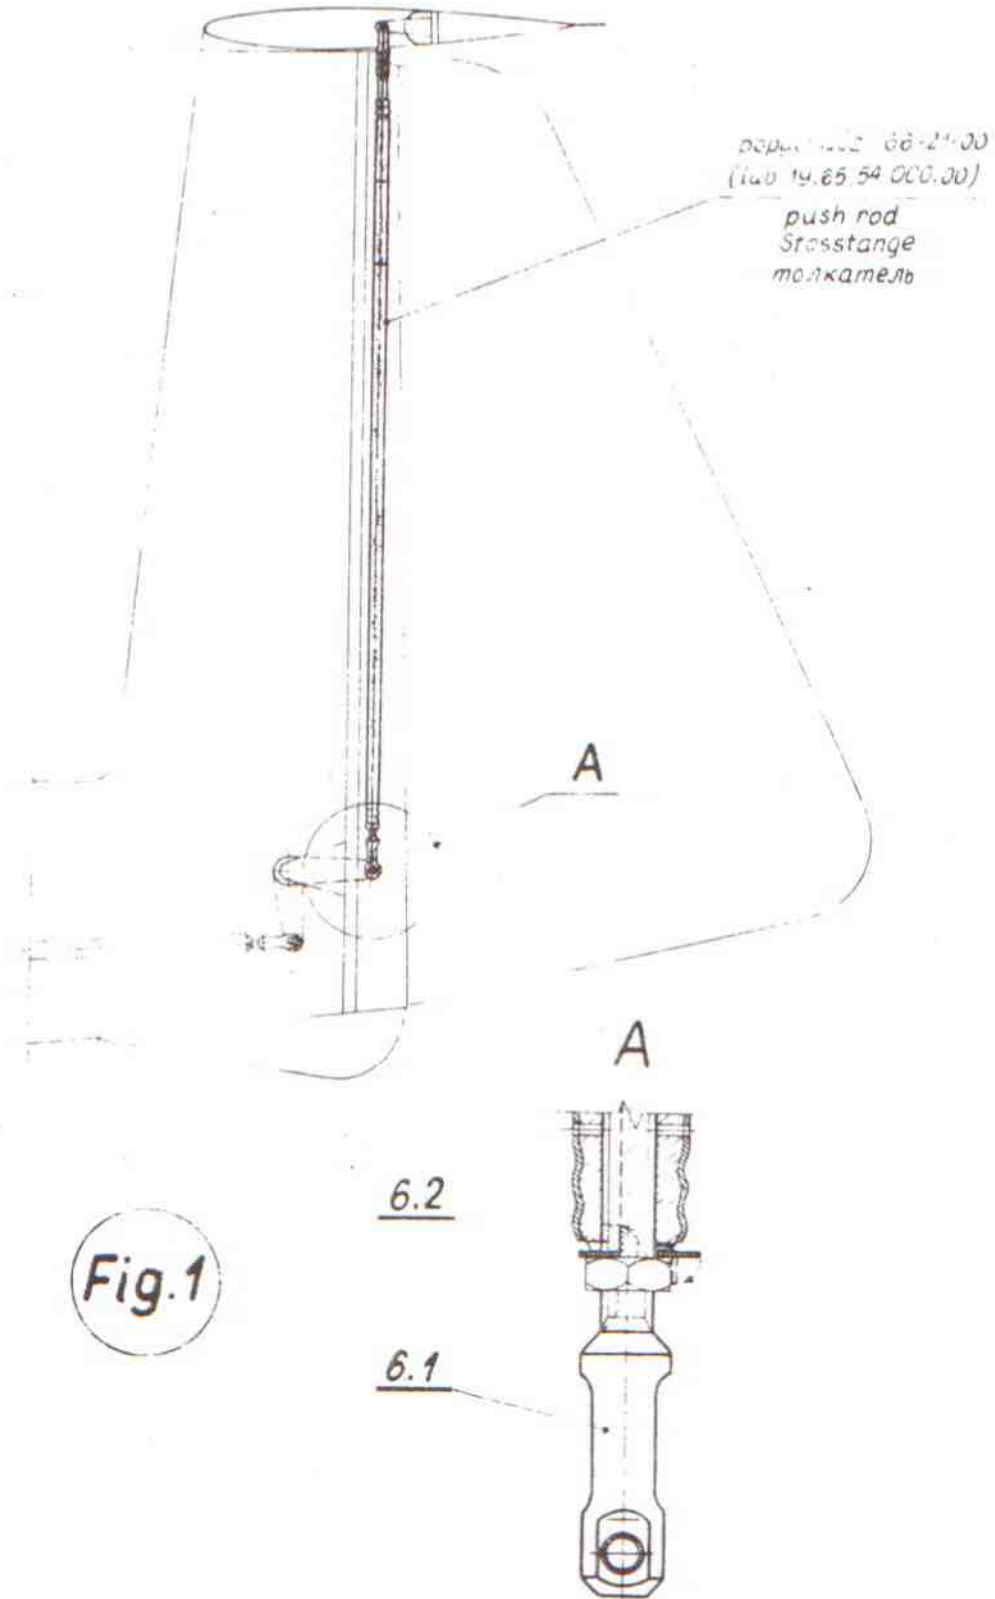
1. Berörda typer: Alla segelflygplan Pirat, dvs SZD-30, SZD-30B och SZD-30C (tillverkade av PDPS Bielsko, PDPS Jezow och WSK Swidnik).
2. Tidsfrist: 1984-07-15
3. Orsak: I det nedre gaffeländstycket till höjdrodrets vertikala stötstång har, vid utförande i duraluminium, mikrosprickor upptäckts vid gängbotten.
4. Åtgärder: Gaffeländstycke av duraluminium tillverkat enligt ritning 03-02-00 eller 19.65.54.004.00 utbytes mot likadant gaffeländstycke av stål.

Procedur vid utbyte av gaffeländstycke:
Jfr. fig. 1.
 - 4.1 Koppla loss höjdrodret från stötstången. Demontera stabilisatorn.
 - 4.2 Demontera sidodret.
 - 4.3 Lossa höjdrodrets vertikala stötstång från hävarmen.

- 4.4 Mät upp hur långt gaffeländstycket sticker ut i förhållande till stötstångsröret, öppna låsningen och skruva ut gaffeländstycket.
 - 4.5 Skruva i gaffeländstycket av stål (6.1) tillsammans med låsbricka (6.2) och mutter till uppmätt mått - lås EJ.

- 4.6 Montera stötstången. Montera stabilisatorn enligt anvisning i Technical Service Manual. Om höjdroderutslagen är korrekta: dra till muttern och lås med låsbrickan (6.2).
