SEGELFLYGETS TEKNISKA MEDDELANDE
LUFTVÄRDIGHETSDIREKTIV

L-1096

ASW 19

Modifiering av höjdroder

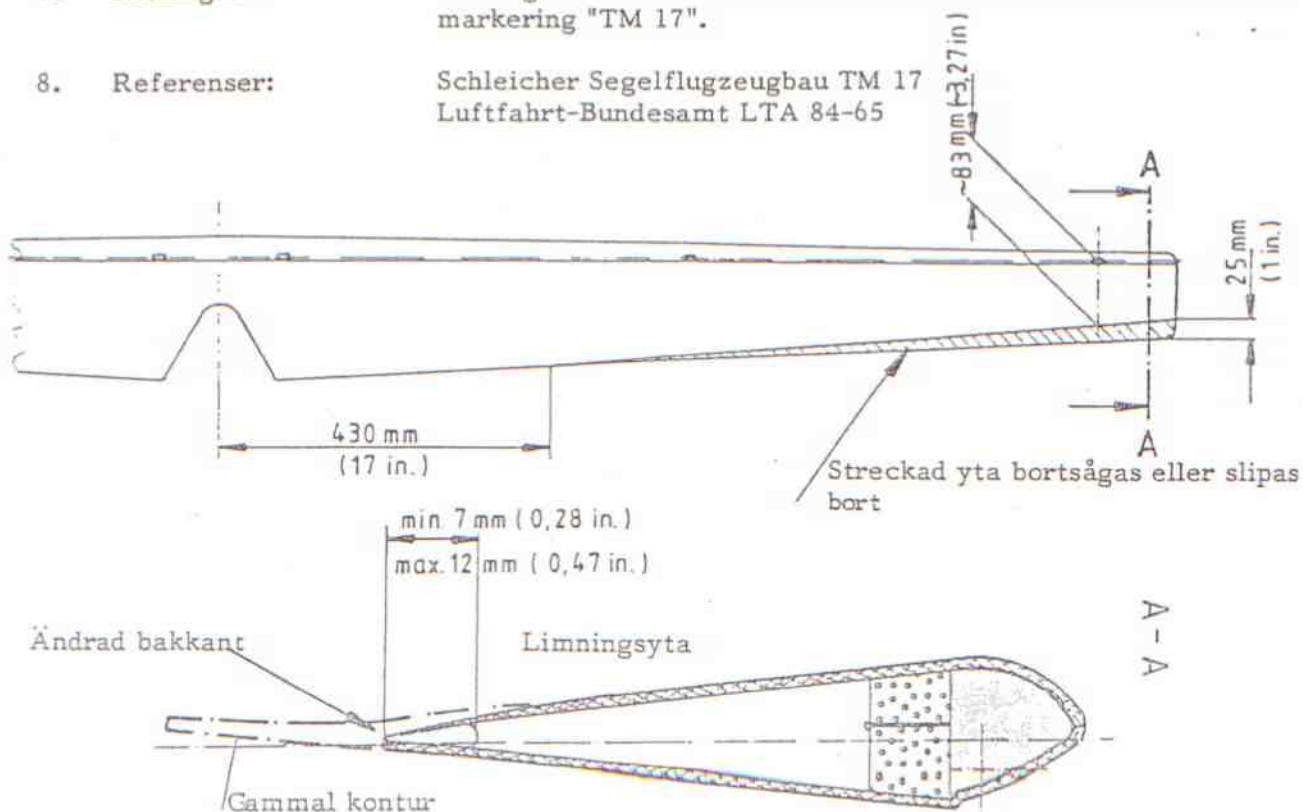
1. Berörda typer: ASW 19
ASW 19E S/N 19001-19402 dock ej 19019 och 19210.
2. Tidsfrist: Åtgärd enl mom 4.1: före nästa flygning
Åtgärd enl mom 4.2: årstillsyn dock senast 1985-04-30.
3. Orsak: Med hänvisning till ett fall med fladder i Nya Zeeland i samband med startlinjepassage har föreslagits förebyggande åtgärder mot symmetriskt fladder i höjdstyrverket.

En fladderanalys av höjdstyrverket har företagits med nyttjande av senaste mätning och datorutrustning. Den visar att fladderfall kan uppträda som en lågfrekvent svängning i styrsystemet (orsakad av dold skada och/eller stora tilläggsmassor i spaken och/eller glapp i styrsystem) kombinerad med en olämplig spännviddsfördelad massa hos höjdrodret.

- 4.1 Max tillåten hastighet sänkes omedelbart till 300 km/h. Detta anges genom en extra skylt som fästes intill fartmätaren.
"MAX TILLÅTEN HASTIGHET 200 KM/H"
På fartmätaren märkes med röd tejp eller motsvarande ett extra rött streck vid 200 km/h.
- 4.2 I enlighet med fig 1 till denna STM skall höjdrodrets bakkant skäras av och jöjdrodret få en ny utformning.

Om limningen av höjdrodrets två skal inte längre bedöms tillfredsställande skall bakkantens limning göras om. Därvid slipas med sandpapper och limmas om med följande blandning.

Limfogens bredd måste vara minst 7 mm men ej mer än 12 mm. Bredden kan kontrolleras med ljus.

Reduktion av höjdrodrets storlek har samma inverkan som ej avsevärt större balansvikt i rodrets framkant, varför limfogens bredd måste hållas till ett minimum.

Av samma anledning skall ytfinheten upparbetas med ett minimum med spackel och därefter lack Lesonal 03-69469 med 10% härdare.
