## SEGELFLYGETS TEKNISKA MEDDELANDE LUFTVÄRDIGHETSDIREKTIV

L-1104A

Jantar

### Utbyte av hävarmstapp i skevrodret

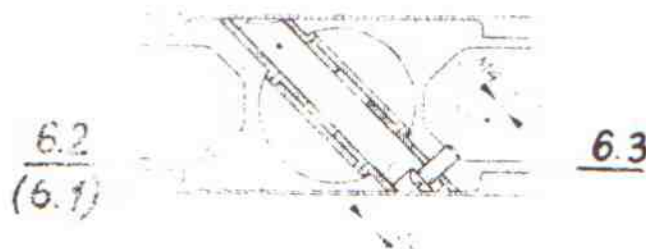
Fig. 1.

Letflygplan SZD-48-1 (SZL-48) - на примере.  
Lättes Segelflygplan SZD-48-1 (SZL-48) - som exempel.  
Легкий элерон SZD-48-1 (SZL-48) - на пример

- 4.1 Tag loss skevrodret. När det gäller SZD-42-1 och SZD-42-2 skall detta ske med yttervingarna avmonterade.
  - 4.2 Lossa M3-skraven som låser tappen 6.1 (6.2). Demontera tappen. Ifall M3-skraven skjuvats av kommer tappen att rotera med hävarmen och skära ett ovalt hål i glasfiberskalet. Detta hål täckes med glasfiber och plastas igen.

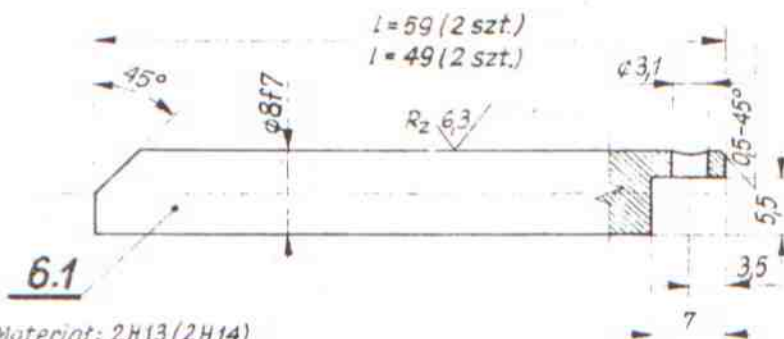
Fig. 2.

Materiál: 2H13 (2H14)

Härtning: 1000-1050°C

Öppusszta: 640-780°C (voda lub olej)

$R_m = 65 \text{ kg/mm}^2$

Tapp enligt Fig 2, 1 = 49 mm, 2 st
Tapp enligt Fig 2, 1 = 59 mm, 2 st
  - 6.2 För SZD-48 och SZD-48-1:

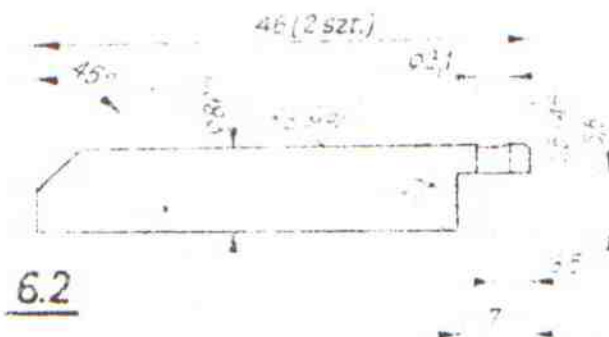
Fig. 3.

Materiál: 2H13 (2H14)

Härtning: 1000-1050°C

Öppusszta: 640-780°C (voda lub olej)

$R_m = 65 \text{ kg/mm}^2$

Tapp enligt Fig 3, 1 = 46 mm, 2 st
------------------------------------
  - 6.3 För SZD-37, SZD-38, SZD-38A, SZD-42-1 och SZD-42-2:
