SEGELFLYGETS TEKNISKA MEDDELANDE LUFTVÄRDIGHETSDIREKTIV

L-1107

Schleicher

Möjlig felmontering av urkopplingsvajer

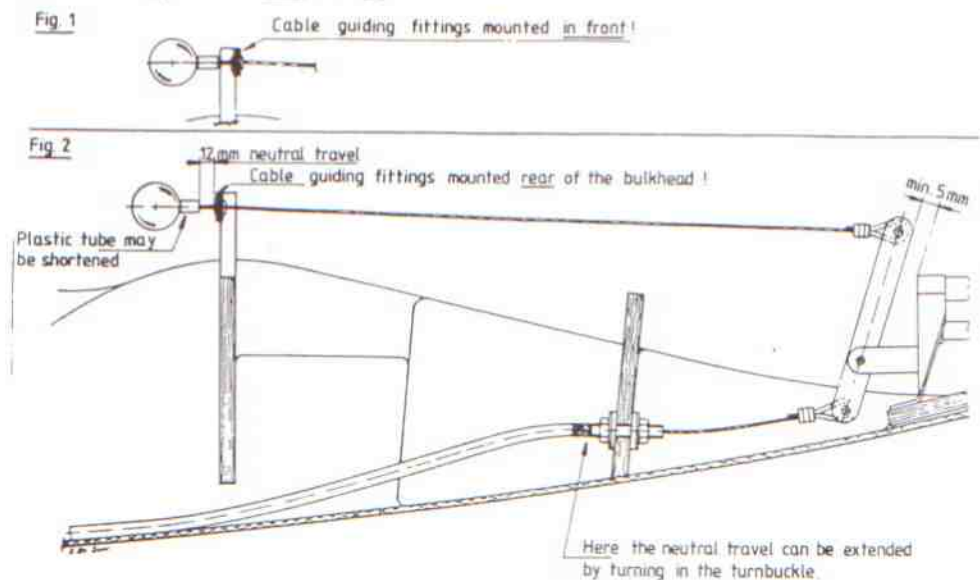
På äldre ASW 19, 20 så monterades genomföringen till urkopplingsvajern framför spantet (se fig 1). På nyare flygplan monteras genomföringen bakom spantet (se fig 2).

Om genomföringen är monterad framför skottet med ett föreskrivet spel, så försvinner spelet om man av misstag monterar genomföringen bakom spantet.

Därför måste alla flygplan enligt 1 ändras till standard att montera genomföringen bakom skottet med föreskrivet spel.
4. Åtgärd:
 - 4.1 Kontrollera om vajergenomföringen är monterad bakom eller framför skottet (se fig 1 och fig 2).
 - 4.2 Om genomföringen är monterad framför skottet måste det lossas och monteras bakom skottet.
 - 4.3 Justera in rätt spel på systemet enligt fig 2. Plastslangen på vajern vid urkopplingshandtaget får kortas. Övrig justering med hjälp av justerskruven på främre spantet.
5. Referenser: ASW 20 Technical Note No 21
ASW 19 Technical Note No 18
