SEGELFLYGETS TEKNISKA MEDDELANDE LUFTVÄRDIGHETSDIREKTIV

L-1112A

Jantar

Utbyte av utjämningskärlets infästning bakom instrumentpanelen

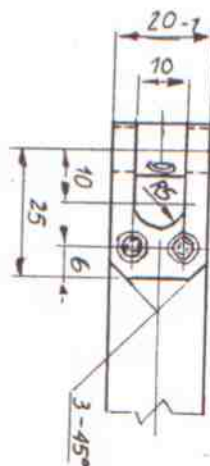
Fig. 2.

2. Tidsfrist: Årstillsyn dock senast 1985-04-30.
3. Orsak: Gummiklammer, som håller utjämningskärl TM-4200 fast vid instrumentpanelens golv, har visat sig vid åldring förlora sin elasticitet och därmed fästförmåga. Ett lossnat utjämningskärl kan ramla ned och blockera sidroderpedalrörelsen.

4. Åtgärder: Utbyte av utjämningskärlens gummifästklammer mot metallklammer. Se Fig 2, 3 och 4.
Arbetsprocedur.
 - 4.1 Ta bort instrumentpanelens kåpa.
 - 4.2 Lossa instrumentpanelens luftledningarna och demontera instrumentpanelen.

- 4.3 Lossa utjämningskärlen och avlägsna gummiklamren.
 - 4.4 Modifiera öppningen i klammerstöden.
 - 4.5 Fäst utjämningskärlen med hjälp av klammer enligt Fig 2, 3 och 4 eller ABU slangklämma.
