SEGELFLYGETS TEKNISKA MEDDELANDE
LUFTVÄRDIGHETSDIREKTIV

L-1115

Scheibe Motor

Byte av lager i styrspaken

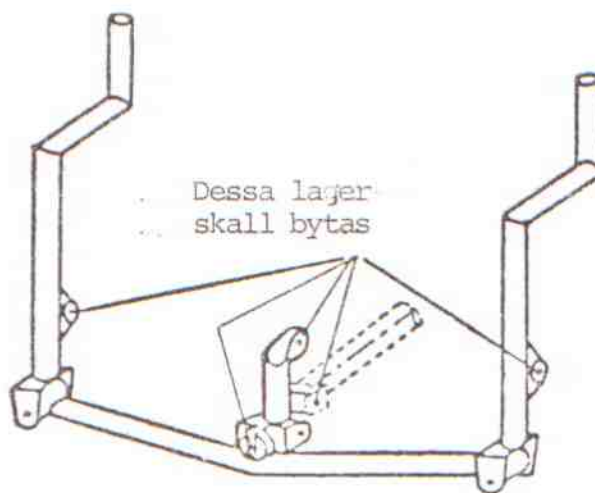
2. Tidsfrist: Senast vid 1000 h flygtid. För flygplan som redan uppnått 1000 h flytid gäller vid års-tillsyn, dock senast 1985-04-30.
3. Orsak: De dubbelradiga sfäriska kullagren i styrspaken som skall bytas kan skadas genom att kulorna "gräver ner sig" i kulbanan då det rör sig om i stort sett enbart statisk belastning.
4. Åtgärder: Lagren skall bytas till sfäriska glidlager enligt operational instruction 653-47-A1.
- 4.1 Materiel: Erforderligt materiel kan beställas från Alleberg. Det är nödvändigt att vid beställningen ange bultarnas diameter 6 mm eller 8 mm.
5. Referenser: Scheibe TM 653-47.
