SEGELFLYGETS TEKNISKA MEDDELANDE LUFTVÄRDIGHETSDIREKTIV

L-1119

Astir CS, CS 77,
Astir Jeans, Club
Astir II, Std Astir II
Sid 1 (3)

Inspektion och utbyte av bromshävarmar i vingarna

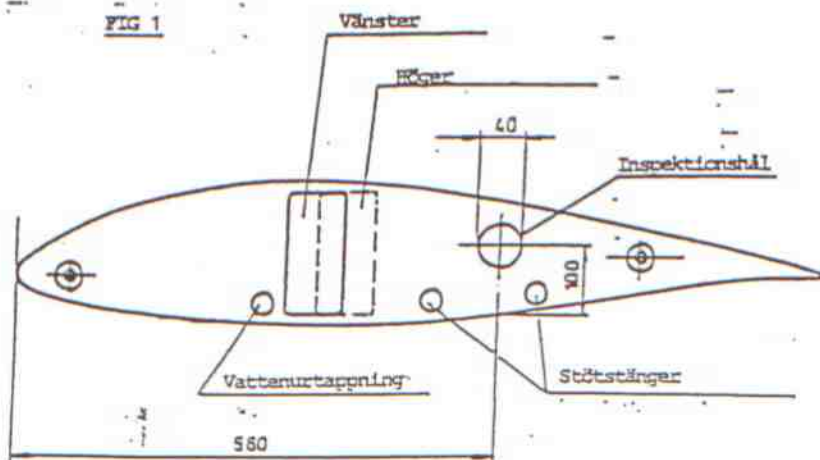
FIG 1

3. Orsak: Aluminiumhävarmatna till bromsmekanismen i vingen kan spricka och sedan gå sönder vid belastning vilket resulterar i att bromsen på ena vingen ej längre fungerar. Pga detta måste inspektionshål införas i vingen. Om en hävarm är skadad måste den utbytas.

4. Åtgärder: Åtgärd 4.1
 - 4.1 Upptagning av ett inspektionshål i rotsprygeln.
 - 4.1.1 På Astir CS, CS 77 och CS Jeans skall ett inspektionshål tagas upp enligt fig 1.

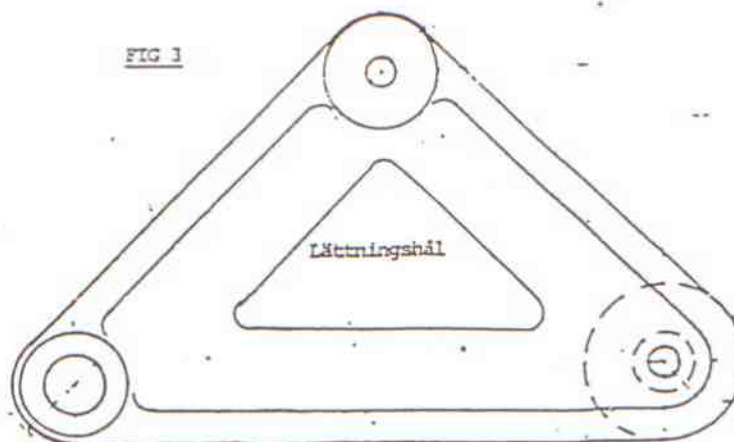
FIG 3

- 4.1.4 Om hävarmen ej har lättningshål enligt fig 3 så behöver inga vidare åtgärder utföras förrän vid 3000 h kontroll då åtgärd 4.4 skall utföras.
 - 4.1.5 Om hävarmen har ett lättningshål enligt fig 3 så skall åtgärderna 4.2, 4.3 och 4.4 utföras.

Byte av hävarmarna nr 102-4123/4124 tillverkade av al-gjutgods till motsvarande tillverkade av al-plåt.

Hävarm av gjutgods med eller utan lätningshål skall utbytas i samband med 3000 h kontroll.
