**STM**SEGELFLYGETS TEKNISKA MEDDELANDE  
LUFTVÄRDIGHETSDIREKTIV

L-1132

ASK-21

Inspektion av trimindikator och förstärkning av bowdenkabeln

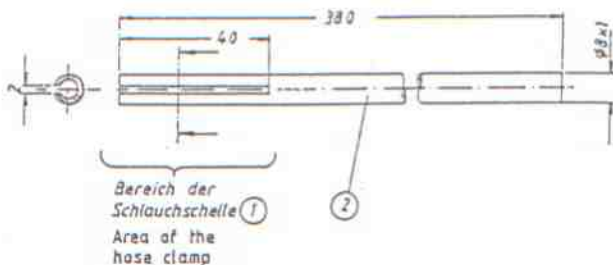
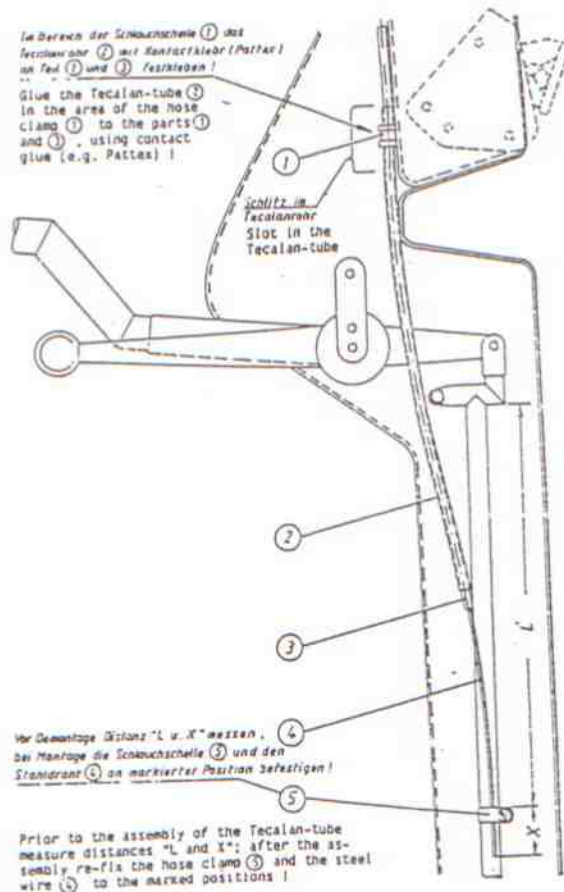
1. Berörda typer: Alla S/N tom 21262.
2. Tidsfrist. 1986-04-30.
3. Orsak: I några ASK-21 har trimindikatorkabeln i baksits blivit klämd mel spaken och skevroderstoppet. Detta resulterar i mindre skevroderu slag åt höger samt skador på kabeln.

4. Åtgärder:
  - 4.1 Demontera säte och durkar i bakre sittbrunnen.
  - 4.2 Kontrollera trimindikatorkabeln med avseende på knäckar eller and skador. Pianotråden måste löpa friktionsfritt i höljet. Om kabeln är skadad så måste den bytas.

- 4.3 Markera positionen av slangklämman 5 och pianotråden 4. Demontera klamman 5 och skjut på Tecalan-slangen 2 över bowdenkabelns hölje 3 enligt figur. Limma slangen i området vid slangklämman 1. Använd kontaktlim. Montera pianotråden 4 och slangklämman 5.

- 4.4 Kontrollera funktionen på trimindikatorn.
  - 4.5 Montera säte och durkar.
5. Materiel: Tecalan-slangen kan beställas från Schleicher.
6. Referenser: ASK-21 TN No. 18.
