# STM

L-1137

H 36 Dimona

## Montering av höjdstyrverket

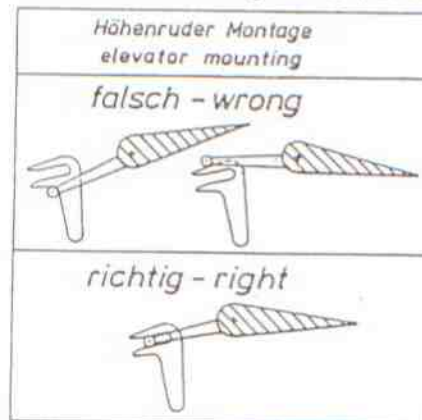
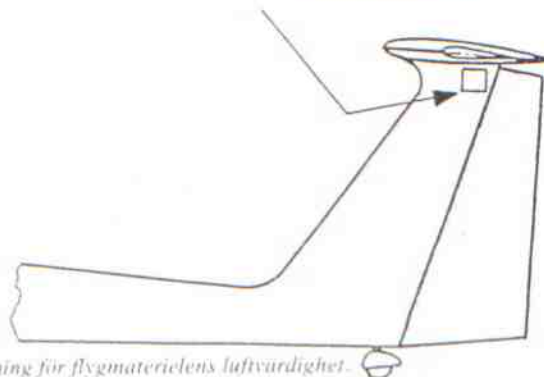
- 1 Berörda typer: Samtliga motorsegelflygplan typ H 36 Dimona
- 2 Tidsfrist: Före nästa flygning.
- 3 Orsak: Höjdstyrverket kan monteras så att höjdrodret ej kopplas rätt till styrsystemet i övrigt.
- 4 Åtgärder:
  - 4.1 Genomförande av de i TM 14 beskrivna åtgärderna.
  - 4.2 Montera självhäftande skylt, som schematiskt visar rätt anslutning av höjdrodret, enligt skiss
  - 4.3 Infoga blad 4.16 i Underhållshandboken (Wartungshandbuch).
- 5 Materiel: -
- 6 Övrigt: Ovanstående åtgärder skall utföras av sakkunnig person. Åtgärd 4.3 skall införas på blad 0.2 i Underhållshandboken
- 7 Referenser: Hoffmann Technische Mitteilung Nr 14 samt Technische Mitteilung Nr 14/2 daterad 1986-06-05.
