SEGELFLYGETS TEKNISKA MEDDELANDE
LUFTVÄRDIGHETSDIREKTIV

L-1167

Blanik L-13

Kontroll av sprickbildning i vingbalkfläns.

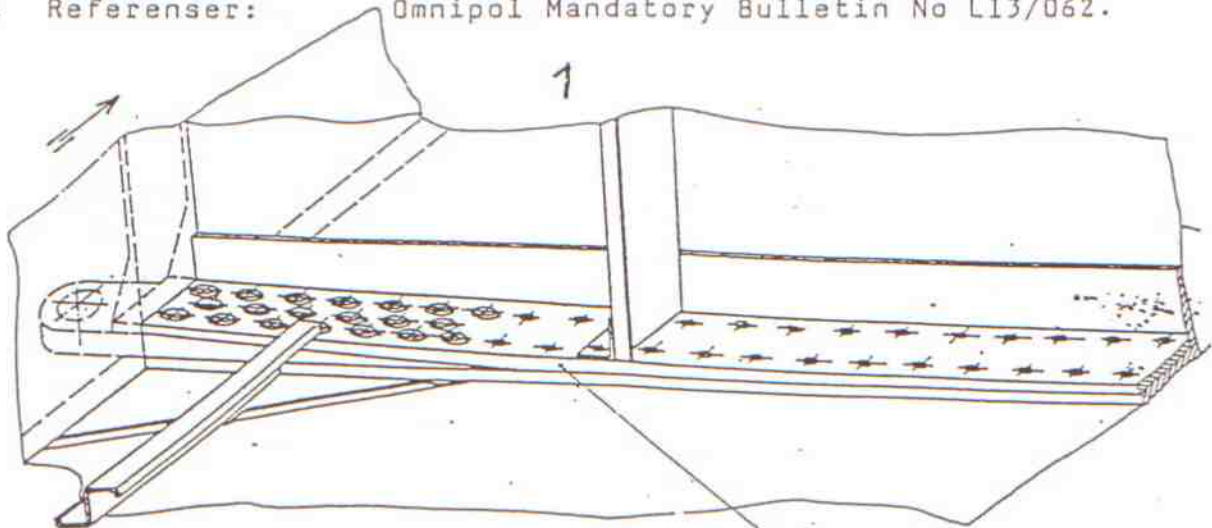
1. Berörda typer: Alla segelflygplan typ L-13 Blanik som uppnått 2000 h flygtid.
2. Tidsfrist: Nästa 50-timmars inspektion.
3. Orsak: Sprickor har upptäckts på undre balkflänsen vid vinginfästningen.

4. Åtgärder: Inspektion av vingbalk.
 - 4.1 Demontera vingarna och lägg upp dem på bockar.
 - 4.2 Kontrollera undre vingbalkflänsen mellan sprygel 1 och 3 med avseende på sprickor enligt ritning L-13.201-21.12. Använd inspektionslampa med spegel, vilken sticks in genom hålet i rotsprygeln bakom balken. Granska särskilt noga områdena närmast runt nitarna, eftersom eventuella sprickor troligen utgår därifrån.

- 4.3 Om inga sprickor finns, fordras ingen ytterligare åtgärd.
 - 4.4 Om sprickor upptäcks får flygning ej ske. Kontakta KSAK för vidare instruktioner.
