SEGELFLYGETS TEKNISKA MEDDELANDE
LUFTVÄRDIGHETSDIREKTIV

L-1172

G 109 B

Inspektion och utbyte av mittre höjdroderinfästningar.

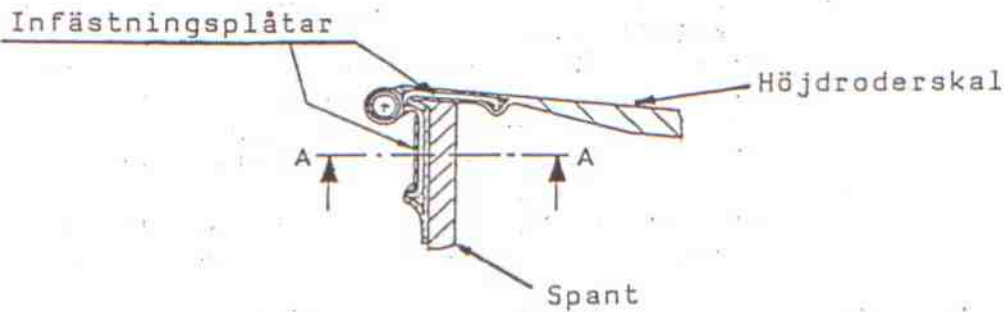
1. Berörda typer: Grob G 109 B S/N 6200 t.o.m. 6445.
2. Tidsfrist: Punkt 4.1 och 4.2 före nästa flygning.
Punkt 4.3 senast 88-05-31
3. Orsak: Mittre höjdroderinfästningarna i höjdrodret har lossat i flera fall. För att förebygga detta skall de bytas ut.
4. Åtgärder:
 - 4.1 Kontroll av infästningstyp
Den nya typen av infästningsbeslag kan ha monterats vid tidigare reparationer. De nya består av lagerbussning och två infästningsplåtar med ca 90° vinkel emellan. Den ena plåten är infäst i höjdroderskalet och den andra i spantet. Denna infästningstyp gör spantet markant tjockare vid lagerinfästningarna.

Om denna typ av infästning är installerad fordras ingen ytterligare åtgärd.
 - 4.2 Inspektion av höjdroderinfästning.
Inspektion av roderinfästningen kan utföras med stabilisatorn monterad. En dålig infästning kännetecknas av sprickor, ojämnheter eller delaminingar runt infästningsbeslagen i höjdroderskalet.
Om någon defekt infästning upptäcks, måste åtgärder enligt punkt 4.3 utföras före nästa flygning.
Om inga defekter upptäcks, skall denna kontroll utföras vid daglig tillsyn tills infästningarna bytts ut enligt punkt 4.3.
 - 4.3 Byte av infästningsbeslag
De två mittre höjdroderfästena utbytes mot ny typ med två infästningsplåtar.
