SEGELFLYGETS TEKNISKA MEDDELANDE  
LUFTVÄRDIGHETSDIREKTIV

L-1175

Ventus C

## Kontroll / modifiering av luftbromsar

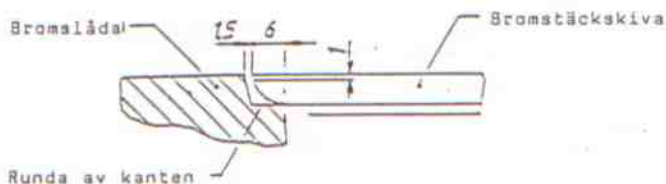
Fig 1. Detalj X

- 1 Berörda typer: Ventus c S/N 285, 288-290, 292-382.  
Ventus cT S/N 66, 70-112.
2. Tidsfrist: Årstillsyn, dock senast 89-04-30.
3. Orsak: Luftbromsarnas täckskivor kan ta emot i bromslådorna och orsaka svårigheter att fälla ut bromsarna.
4. Åtgärder:
  - 4.1 Kontrollera att gapet mellan bromsarnas täckskivor och dessas lägen i bromslådorna ej understiger 1.5 mm. Kontrollen utföres med flygplanet monterat och luftbromsarna låsta.
  - 4.2 Om ovan nämnda gap är mindre än 1.5 mm, förstora det enligt fig. 1.
  - 4.3 Runda av undre kanten på täckskivorna vid innerändan enligt fig. 1.
  - 4.4 Kontrollera om brickor finns monterade mellan undre luftbromsplåtar och bussningar enligt fig 3. I annat fall, montera Brickor 18 x 6.4 x 1.6 mm DIN 9021 enligt fig 3.
