SEGELFLYGETS TEKNISKA MEDDELANDE
LUFTVÄRDIGHETSDIREKTIV

L-1177

H36 Dimona

Kontroll av huvudvingbultar

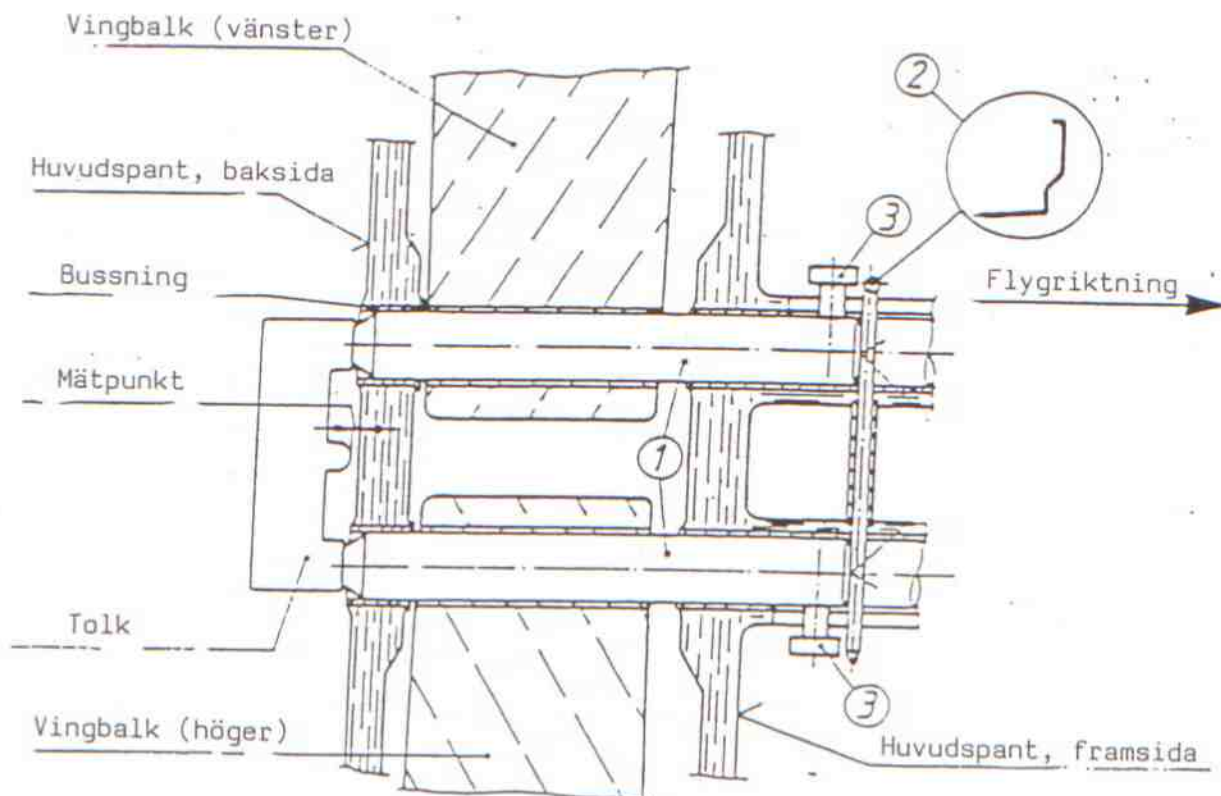
Fig. 1

1. Berörda typer: H-36 Dimona, alla S/N t.o.m. 36268
2. Tidsfrist: Före nästa flygning.
3. Orsak: Huvudbultarna har funnits vara för korta i vissa fall.
4. Åtgärder:

- 4.3 Tillverka en tolk enligt fig. 2. Tolken göres lämpligen av ca 1-2 mm tjock plast.
 - 4.4 Mät avståndet mellan bultarnas ändar och huvudspantets bakkant med hjälp av tolken enligt fig. 1.

- 4.5 Om mätpunkten mitt på tolken ej tar emot huvudspantet fordras ingen ytterligare åtgärd.
 - 4.6 Om tolkens mätpunkt vidrör huvudspantet, kontakta KSAK/S för vidare direktiv.
