SEGELFLYGETS TEKNISKA MEDDELANDE  
LUFTVÄRDIGHETSDIREKTIV

L-1183

Scheibe  
SF 28

## Förstärkning av luftbromsmekanism

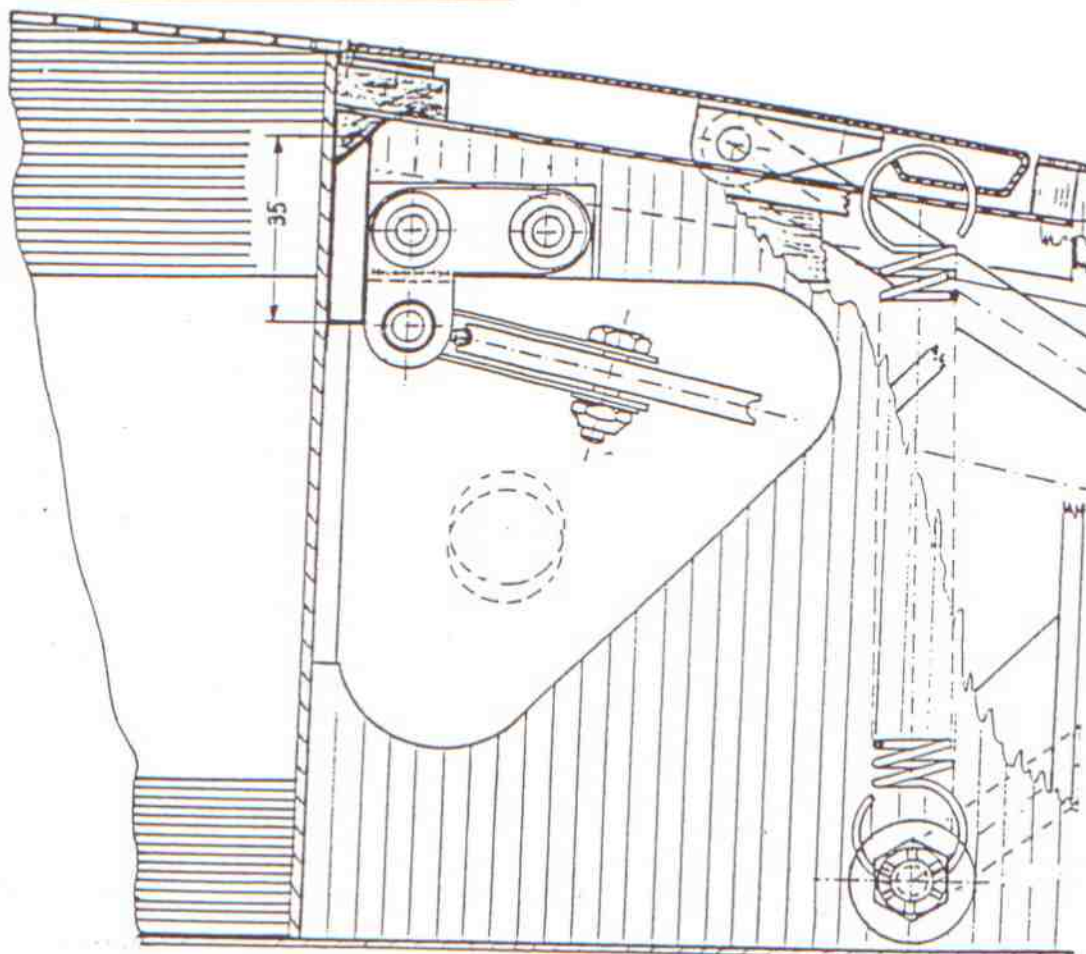
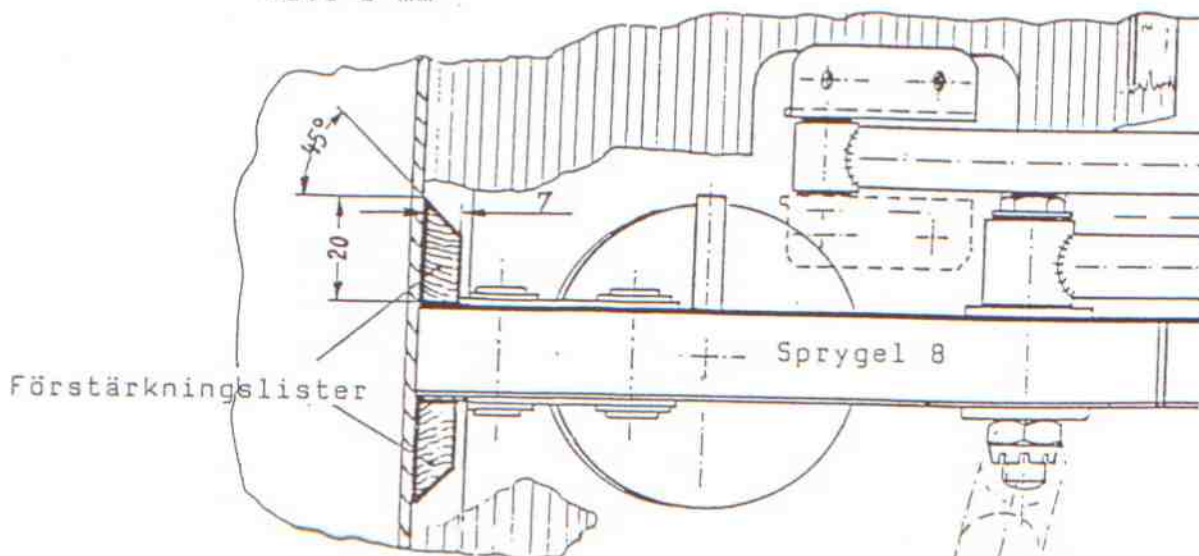
Skiss över förstärkning av brythjulsfäste för  
luftbromsmanövrering SF 28.

1. Berörda typer: SF 28 A "Tandem-Falke", S/N 5701  
t.o.m. 5742.
2. Tidsfrist: Årstillsyn, dock senast 1989-04-30.
3. Orsak: Brott i infästningen för en lintrissa till luftbromswiren har inträffat, med resultat att endast en luftbroms gått ut.

4. Åtgärder:
  1. Kontrollera genom inspektionsluckorna på vingundersidorna vid sprygel 8 om förstärkningslisterna enligt fig redan finns. Om så är fallet, fordras inga ytterligare åtgärder.

2. Duken tages bort på vingundersidorna i erforderlig utsträckning. Om sprygeln är skadad vid lintrissans infästning lagas detta först.
  3. Förstärkningslistor 20 x 7 x 35 mm inlimmas enligt fig. Rengör och rugga upp de ytor som skall limmas.

4. Förstärkningslistorna primas och duken repareras, dopas och lackeras.
5. Genomförande: Utföres av segelflygtekniker och införes i MoR - journal samt flygplansjournal.

6. Material: Furulist, 2 st 20 x 7 x 35 mm enligt fig.  
Lim: Aerodux 185
7. Referenser: Scheibe TM 770-16  
LBA LTA 88-30
