SEGELFLYGETS TEKNISKA MEDDELANDE
LUFTVÄRDIGHETSDIREKTIV

L-1185

Grob
G 103 Twin II

Förstärkning av svetsade komponenter i styrsystemet

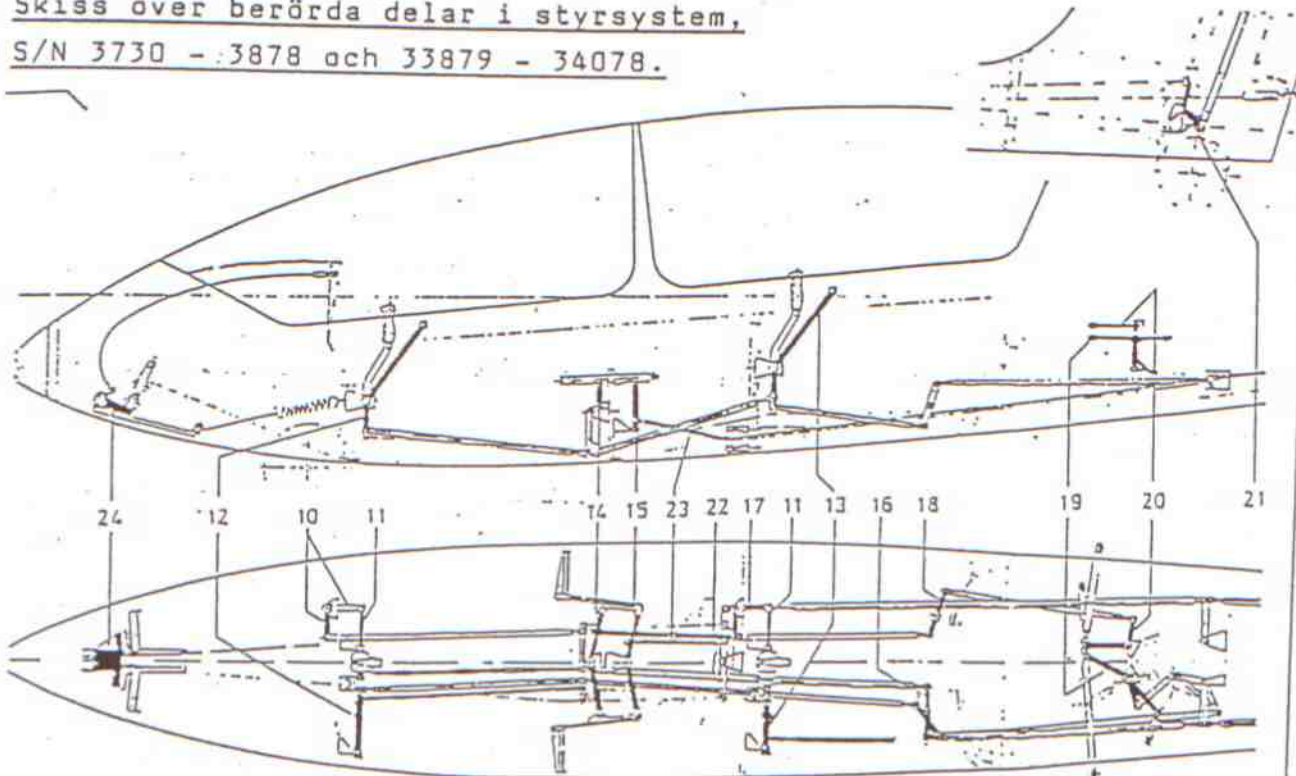
Skiss över berörda delar i styrsystem,
S/N 3730 - 3878 och 33879 - 34078.

1. Berörda typer: G 103 TWIN II inklusive ACRO
S/N 3501 - 3878 och 33879 - 34078
2. Tidsfrist: Arstillsyn, dock senast 89-04-30.
3. Orsak: Sprickbildning och brott i komponenter i styrsystemet på TWIN II med ovan angivna S/N har förekommit.
4. Åtgärder: Följande komponenter i styrsystemet skall förstärkas:
S/N 3730 - 3878: Punkt 10-24
S/N 33879 - 34078: Punkt 10-20 och 22-24

Punkt	Partnr	Benämning
10	102C3-4225	Skevroderhävarm
11	102C3-4351	Skevroderstötstång
12	103B-4405	Broms/trimenh. F
13	103B-4412	Broms/trimenh. B
14	103B-4426	F. pedalhävarm
15	103B-4427	B. pedalhävarm
16	103B-4433	Bromshävarm
17	103B-4435	Skevroderhävarm
18	103B-4436	Skevroderhävarm
19	103B-4451	Bromshävarm
20	103B-4454	Skevroderhävarm
21	103B-4461	Höjdroderhävarm
22	103B-4553	Skevroderstötstång
23	103B-4586	Sidroderstötstång
24	103B-4779	Pedalslid

Punkt 24, modifiering av pedalslid, utföres endast om denna är av svetsad typ.

5. Genomförande: Förstärkning enligt 10 - 23 utföres av tillverkaren eller godkänd flygplanssvetsare, punkt 1 och 24 av segelflygtekniker och punkt 2 av segelflygtekniker med plastbehörighet. Demontering och montering av delarna utföres av segelflygtekniker. Införes i MoR-journal samt flygplansjournal av segelflygtekniker.

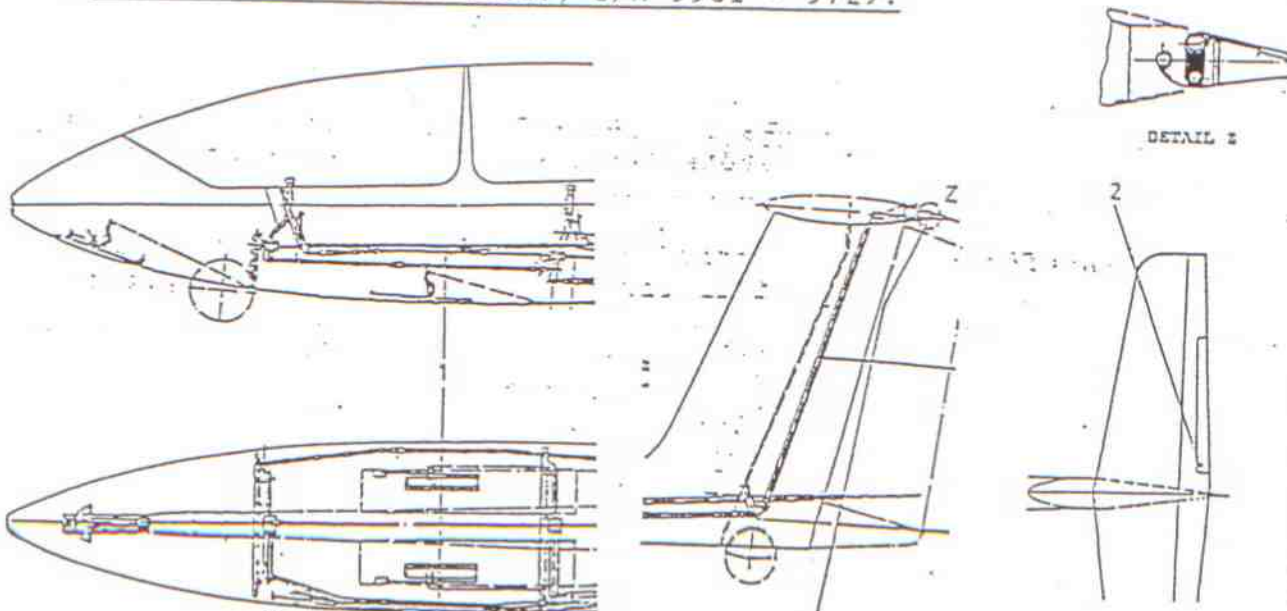
Skiss över berörda delar, S/N 3501 - 3729.

På S/N 3501-3729 skall främre trimroderstötstången nr 1 modifieras och trimroderhävarm / gångjärn, nr 2, bytas ut.
