SEGELFLYGETS TEKNISKA MEDDELANDE
LUFTVÄRDIGHETSDIREKTIV

L-1191

Jantar std 2

Kontroll av distans trimfjäder/sits

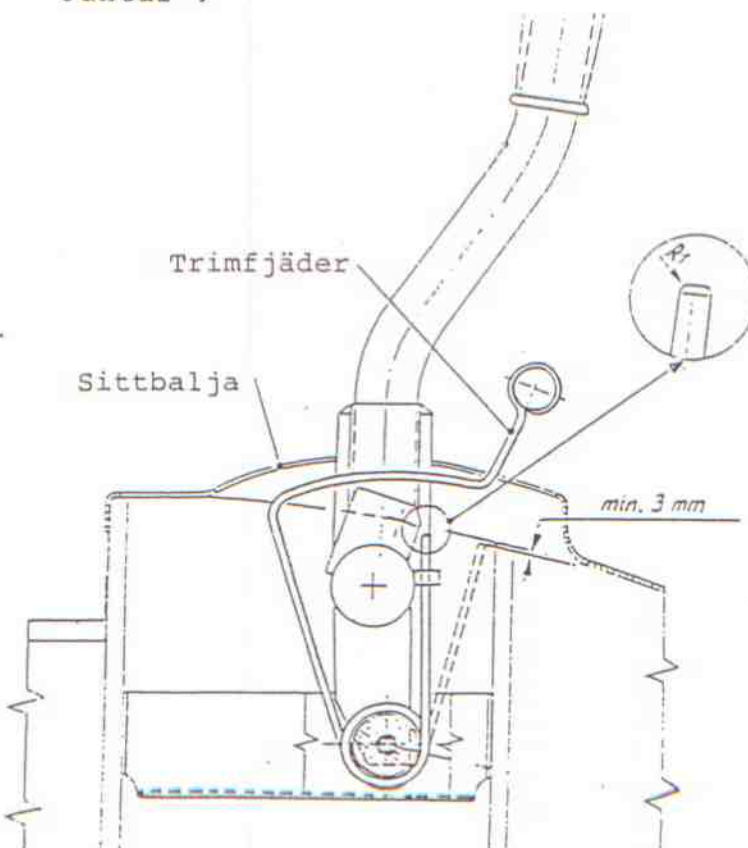
1. Berörda typer: SZD-48 och SZD-48-1 med följande S/N:
 - W-846 - W-926
 - B-985 - B-1064
 - B-1095 - B-1124
 - B-1135 - B-1274
2. Tidsfrist: Senast 89-04-30
3. Orsak: Det har förekommit att trimfjäders ände varit så lång att den tagit i sittbaljan och hindrat spakrörelse.
4. Åtgärder:
 - 4.1 Kontrollera att avståndet mellan trimfjäders ände och sittbaljan är minst 3 mm, se fig. Om avståndet är mindre än 3 mm filas fjäders ände ner till detta mått.
 - 4.2 Fjäders ände rundas av enligt fig.
5. Genomförande: Utföres av segelflygtekniker och införes i flygplans- samt MoR- journal.
6. Referenser: Tillverkarens bulletin Nr BR-033/88 "Jantar".
