SEGELFLYGETS TEKNISKA MEDDELANDE LUFTVÄRDIGHETSDIREKTIV

L-1195

LS 6

Modifiering i luftbromssystem

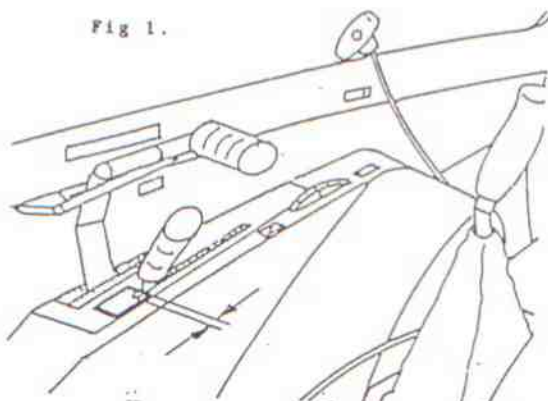
Fig 1.

1. Berörda typer: LS 6, alla versioner, alla S/N.
2. Tidsfrist: Arstillsyn, dock senast 1990-04-30.
3. Orsak:
 1. Vid fullt utfälld luftbroms kan klaffreglaget frigöras från landningsläget.

2. Undre luftbromsskivan kan haka tag under kanten och förhindra utfällning.
4. Åtgärder:
 1. Montering av stopp för bromsreglage.
 - a) Demontera sittbaljan, ställ klaffreglaget i läge L, drag ut luftbromsreglaget och markera läget när det vidrör klaffreglaget.

- b) Nita fast plåtstopp 12*50*2 mm på undersidan vid markerat läge med 2 st popnit O 4x6 mm (Fig 1).
 - c) Montera sittbalja.
 2. Montering av avisare i luftbromslåda.
