SEGELFLYGETS TEKNISKA MEDDELANDE LUFTVÄRDIGHETSDIREKTIV

L-1206

Astir
Speed Astir

Inspektion och utbyte av vingtappar

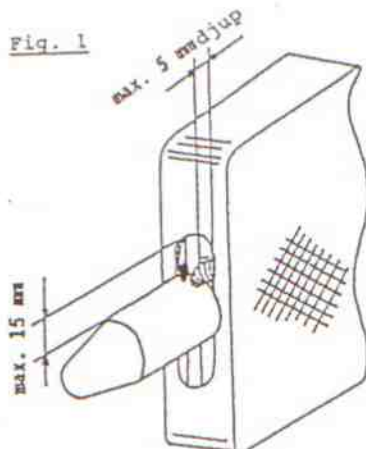
Fig. 1

2. Tidsfrist: Åtgärd 4.1 - 4.4 utföres före nästa flygning.
Åtgärd 4.5 utföres då så erfordras enligt 4.2 eller 4.3, dock senast 1992-12-31.
3. Orsak: Efter utsattningsproblem på G 103 Twin Astir med utbyte av vingtappar som följd, har inspektion utförts även på ensitsiga Astirer, varvid sprickbildning upptäckts.

2. Vingbultarnas infästning (svetsar inkl värmezoner, ca 5 mm in från kanten) mot infästningsplåtarna i balken kontrolleras med avseende på sprickor, med hjälp av penetrant- eller magnetpulverprovning. Om sprickor upptäcks skall kontakt tagas med KSAK och åtgärd 4.5 utföres före nästa flygning.

4. Åtgärder:
 1. Glasfiber och underliggande epoxispackling slipas bort enligt fig 1. Var mycket noga med att inte repa eller på annat sätt skada bultar eller plåtar. Observera också max dimensioner för friläggningen enligt fig. 1. Repor eller andra skador, som ej är del av sprickor, poleras.

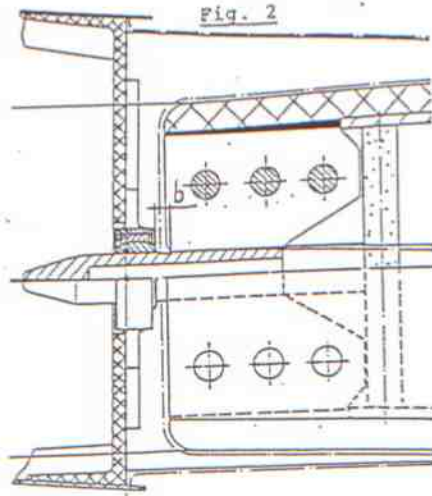
Fig. 2

3. Avståndet mellan plåt / bultskarvens ände och början av ingreppet i motstående vinges rotsprygellager uppmättes med hjälp av avtryck i t.ex. modeller (avstånd b i fig 2). Om detta avstånd överstiger 10 mm kontaktas KSAK för ytterligare instruktioner.

4. Om inga sprickor upptäcks och avstånd b enl 4.3 är mindre än 10 mm återställes balkänden genom uppspackling med epoxi / bomullsflock och laminering med 2 lager glasfiberväv 92125.

5. Vingbultarna bytes ut mot ny typ enligt tillverkarens arbetsinstruktion.
5. Genomförande: Åtgärd 1 - 4 utföres av segelflygtekniker med plastbehörighet och dokumenteras i MoR-journal och flygplansjournal.
Åtgärd 5 utföres av segelflygverkstad med behörighet för glasfiberreparationer.
