SEGELFLYGETS TEKNISKA MEDDELANDE
LUFTVÄRDIGHETSDIREKTIV

L-1209

Centrair
Marianne

Kontroll / utbyte av bakre luftbromshandtag

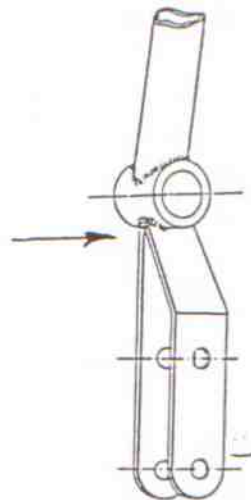
1. Berörda typer: Centrair 201 A och B s/n 201026-201077.
2. Tidsfrist: Senast 1991-04-30.
3. Orsak: Deformationer och sprickbildning kan uppträda i bakre luftbromshandtaget.
4. Åtgärder:
 1. Demontera skyddsbälgen över bromshandtaget. Inspektion avseende sprickor och deformationer av hävarmsplåtar utföres. Speciell uppmärksamhet ägnas området vid pilen i fig nedan.
 2. Gaffelplåtarnas tjocklek kontrolleras. Minsta tillåtna värde är $t = 1,9$ mm.
 3. Om några fel enligt 4.1 eller 4.2 upptäcks, skall bromsspaken bytas ut mot ny typ.
 4. Återmontera skyddsbälgen.
5. Dokumentation: Införes i MoR-journal samt flygplansjournal av segelflygtekniker.
6. Material: Eventuell ny bromsspak beställes från tillverkaren med referens SB 201-07.
7. Referenser: Centrair SB 201-07.
