SEGELFLYGETS TEKNISKA MEDDELANDE
LUFTVÄRDIGHETSDIREKTIV

L-1232

tillv GROB
typ G 109B

Kontroll av dränerhål i höjroder och trim

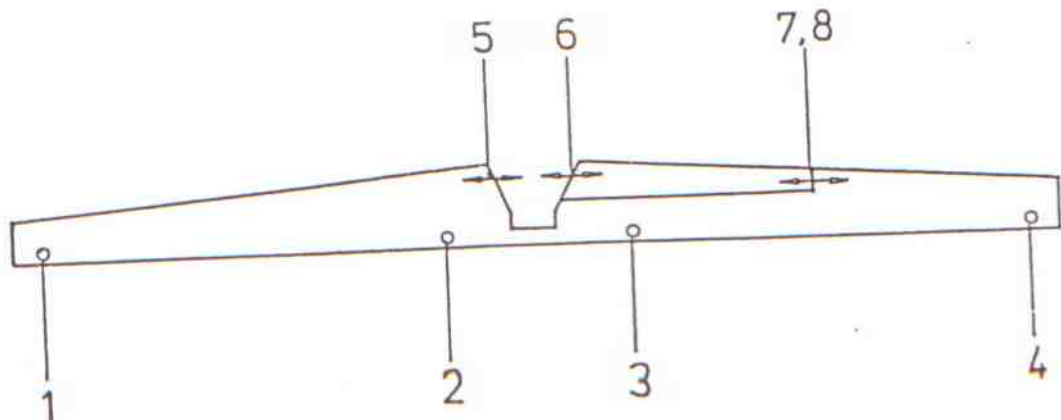
Elevator bottom side

| 3 | Orsak | Om det inte finns fungerande dränerhål så kan vatten tränga in i laminaten och skada dessa. Det kan också bli problem med roderbalanseringen vilket kan leda till roderfladder. |

| 4 | Åtgärder | <ol style="list-style-type: none">1 Kontrollera att dränerhål finns och är öppna på i fig. 1 angivna ställen. Om dränerhålen finns och är öppna så behövs ingen vidare åtgärd.2 Om det inte finns dränerhål så måste dränerhål borrar enligt bifogade figurer. (sid 3 och 4 av TM 817-35)3 Om mer än 0,5 l vatten hittas i höjdrodret måste höjdrodrets vikt och restmoment kontrolleras. |

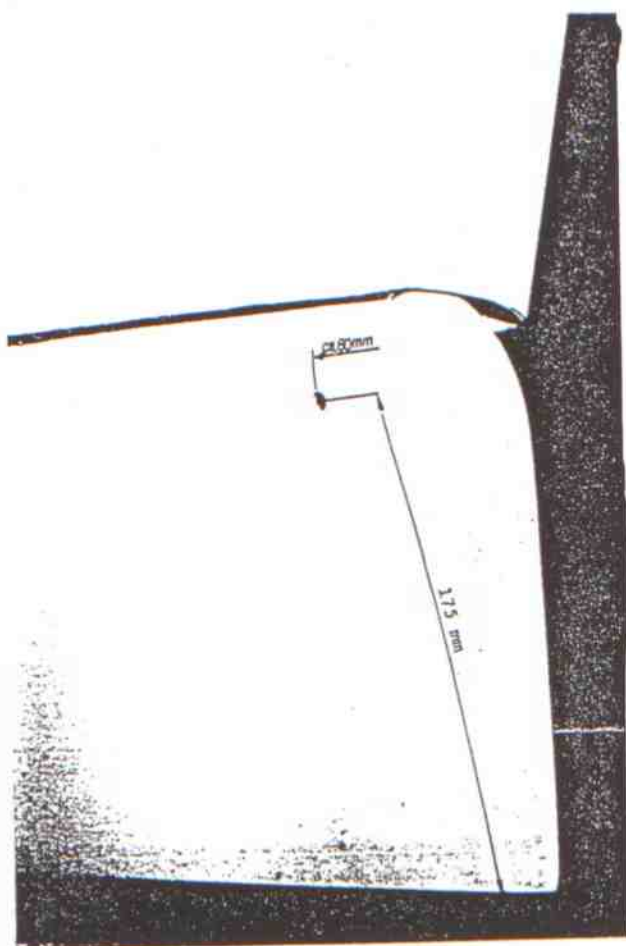
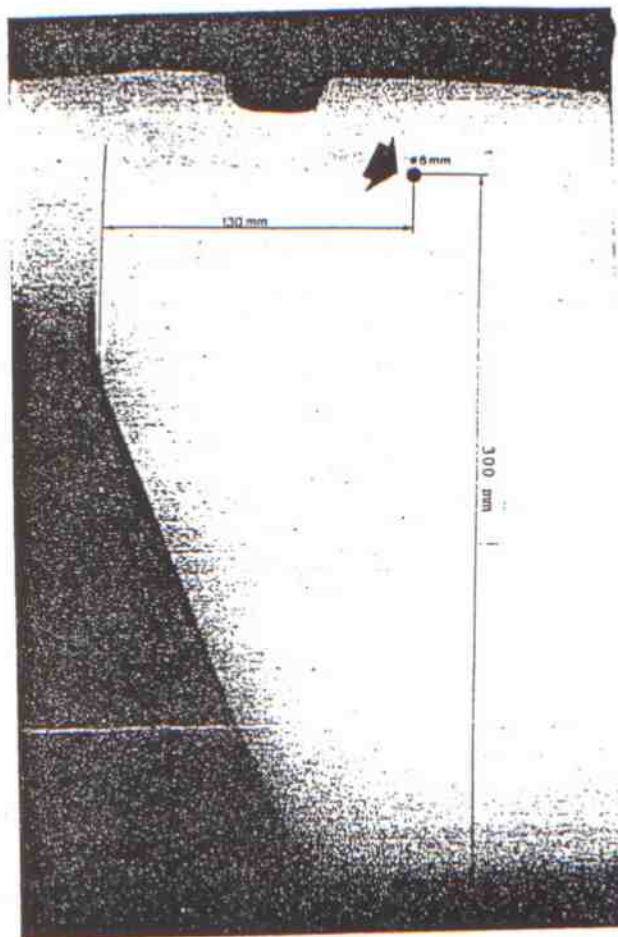
1,4 ϕ 6 mm

2,3 ϕ 6 mm

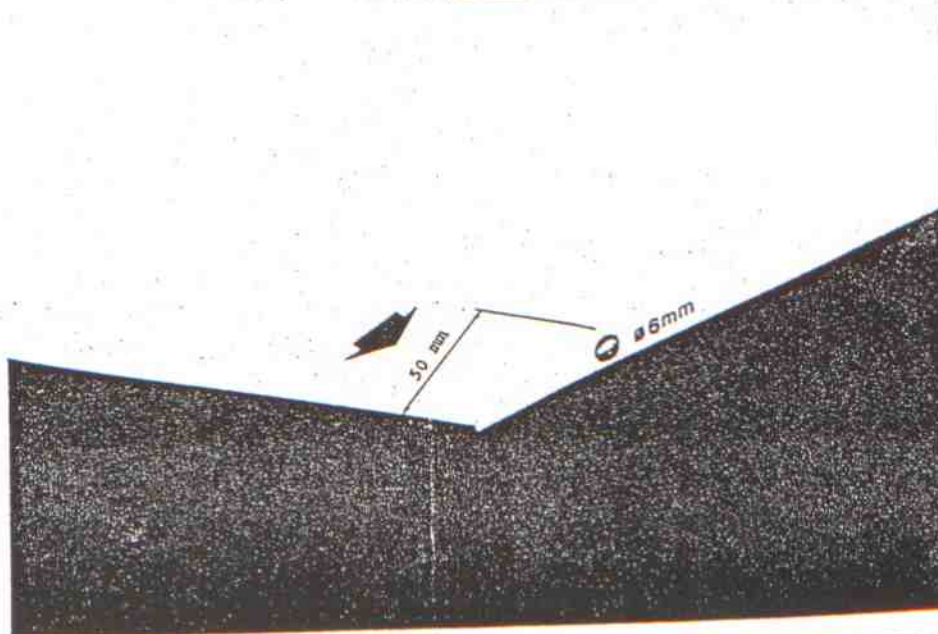
5 ϕ 6 mm

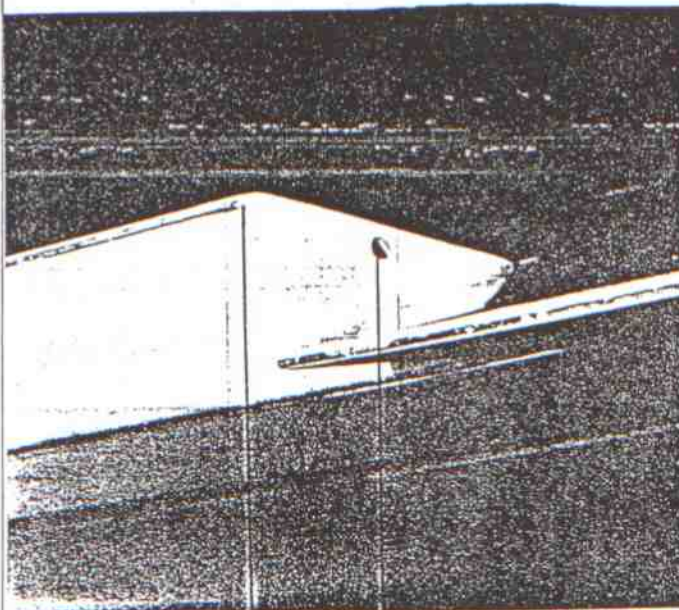
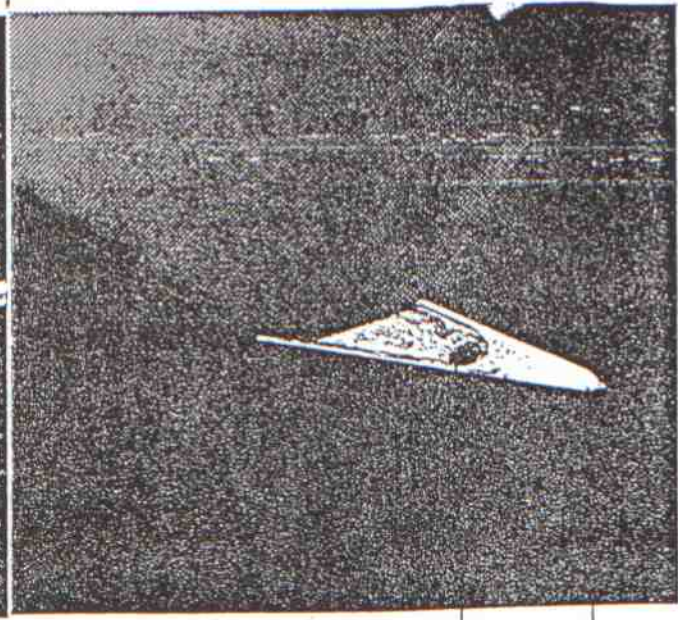
7 ϕ 4 mm

8 ϕ 4 mm
