SEGELFLYGETS TEKNISKA MEDDELANDE
LUFTVÄRDIGHETSDIREKTIV

L-1252

Rolladen..
LS 3, LS 4

Kontroll av låsningar i manöversystem för landningsställ

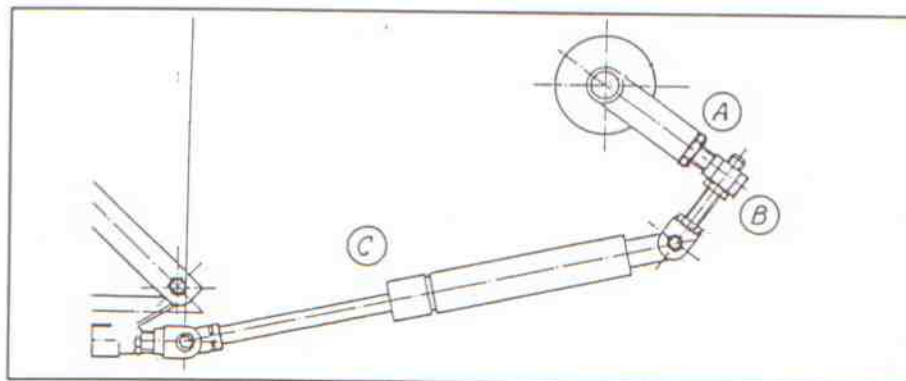
- Berörda typer:** LS 3: Alla versioner, alla S/N.
LS 4: Version LS 4 och LS 4-a, alla S/N.
- Tidsfrist:** Årstillsyn, dock senast 94-04-30, samt alltid efter arbeten på berörda delar av landningsstället.
- Orsak:** Låsning av landningsstället i utfällt läge har misslyckats beroende på otillräcklig låsning av kontramuttrar i manöversystemet.
- Åtgärder:** Kontrollera åtdragningsmomentet för kontramuttrar i manöversystemet. (Åtkomligt på landställshusets vänstra sida efter demontering av bagagerumsbotten, se skiss nedan)
A: Gänga M 10, nyckelgrepp 19 mm, åtdragningsmoment 45 Nm.
B: Gänga M 8, nyckelgrepp 17 mm, åtdragningsmoment 25 Nm.

Som extra låsning anbringas låsvätska (tex Loctite). Vid senare justeringar måste den låsta gängan värmas innan muttern kan lossas.

Vid montering av ny gasfjäder, C, måste dessutom kontrolleras att denna pressas ihop ca 5 - 8 mm när stället fälls ut, annars erhålles ej tillfredsställande låsning.
