SEGELFLYGETS TEKNISKA MEDDELANDE  
LUFTVÄRDIGHETSDIREKTIV

L-1269

typ Jantar

## Kontroll av slitage på stötstänger

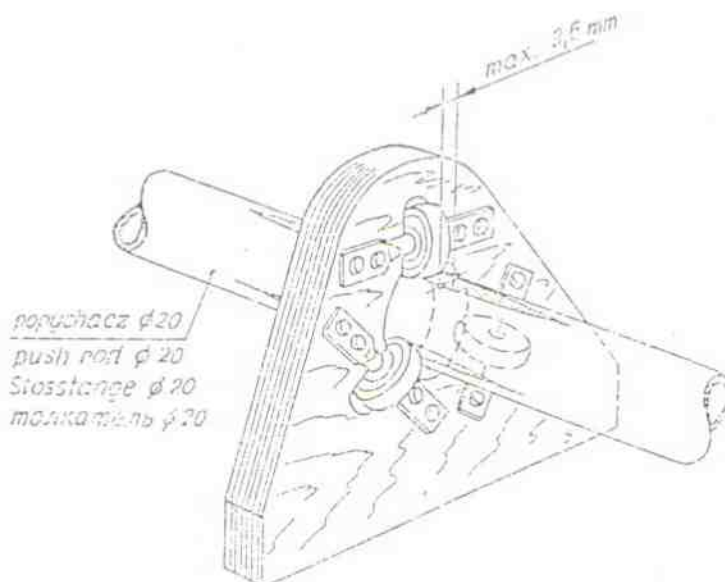
| 3 | Orsak | Slitage kan uppstå på stötstången då lagringen är av karaktäre metall mot metall. |

| 4 | Åtgärder | <ol style="list-style-type: none"><li>1 Kontrollera bredden på slitaget enligt fig 1. Om bredden överstiger 3.5 mm skall åtgärd 2 utföras.</li><li>2 Vänd stötstången 180°, kontrollera inställningen och notera åtgärden i MORR.</li></ol> |
