SEGELFLYGETS TEKNISKA MEDDELANDE
LUFTVÄRDIGHETSDIREKTIV

L-1273

tillv SZD
typ Puchacz

Utbyte av brickor till trimmens automatkoppling

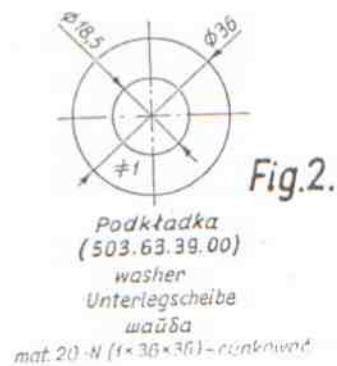
| 3 | Orsak | Brickan kan sjunka in i den ovala öppningen. |

| 4 | Åtgärder | <ol style="list-style-type: none">1 Kontrollera om brickan kan sjunka in i den ovala öppningen enligt fig. 1. Om den kan sjunka in så utför åtgärd 2.2 Byt ut brickorna mot brickor enligt fig.2. |
