## Säkring av L'Hotellierkopplingar

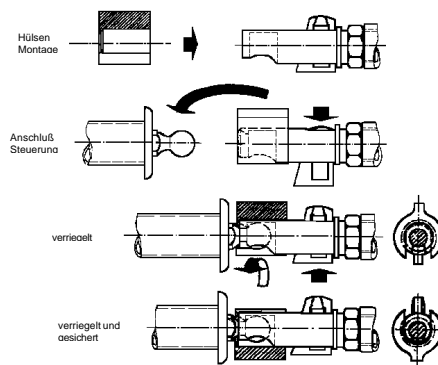
| 3 | Orsak | L'Hotellierkopplingar måste säkras (ref STM L-007). Felaktig montering kan ha orsakat skador på säkringshylsor enligt ovan, så att de ej fungerar tillfredsställande. |
| 7 | Övrigt | Nya säkringshylsor typ 4R10-188 "Vit" är godkända enligt TM 56. Dessa samt tillhörande sidor till Flight Manual kan beställas från tillverkaren. Observera att hylsorna endas får monteras axiellt, se fig nedan.<br>Tillverkarens TM 52 har upphävts. |

| 4 | Åtgärder | Säkringar för L'Hotellierkopplingar typ 4R10-170 "Röd" i enlighet med TM 52 togas bort. Sidor i Flight Manual märkta LBA-AD 93-001 edition May 1993 togas bort.<br>Säkring av L'Hotellierkopplingarna skall ske på annat godkänt sätt. (Se pkt 7 nedan respektive gällande utgåva av STM L-007) |
